INFORME DE COMISIÓN

FECHA: 21/abril/2021

LUGAR: Puerto de Lázaro Cárdenas,
Michoacán

Llevar a cabo la visita técnica al área que comprende el proyecto **“Construcción de muelles de terminales y dragado de canal suroeste en el Puerto de Lázaro Cárdenas”**, Michoacán, a fin de constatar las características ambientales que prevalecen en el lugar, de manera particular, se pondrá énfasis en la ubicación geográfica de las obras del proyecto, así como la vegetación forestal que se pretende afectar.

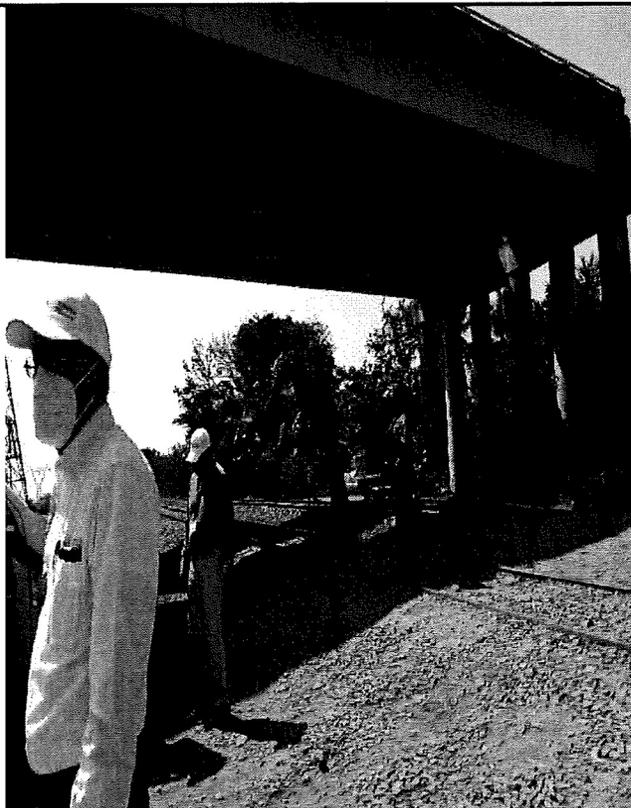
También se realizó una parada donde se pretende continuar la obra del Libramiento de Lázaro Cárdenas, observándose un puente el cual se construyó en 2011 y que a decir de personal de APILAC se están revisando las condiciones de la infraestructura.

Foto 1. Vista del puente que se pretende continuar para el proyecto Libramiento de Lázaro Cárdenas.

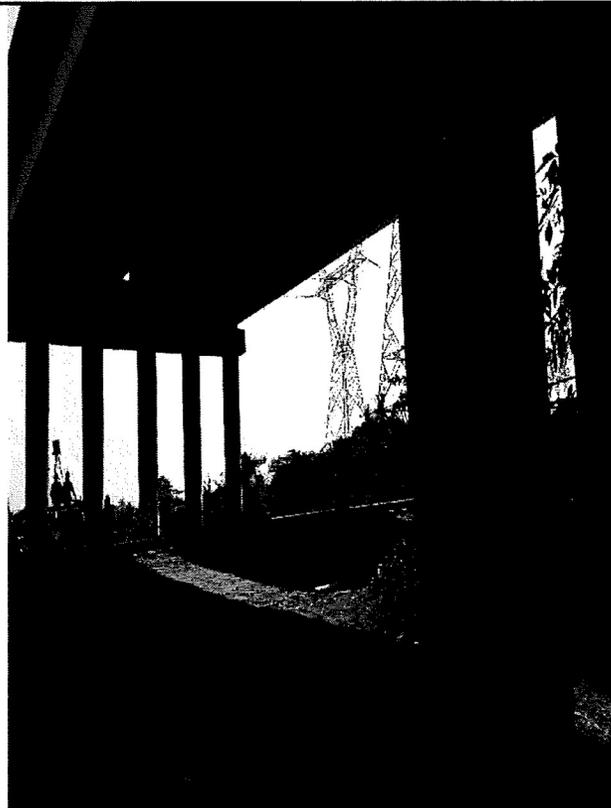
Foto 2. Otra vista de la infraestructura construida en el año de 2011.

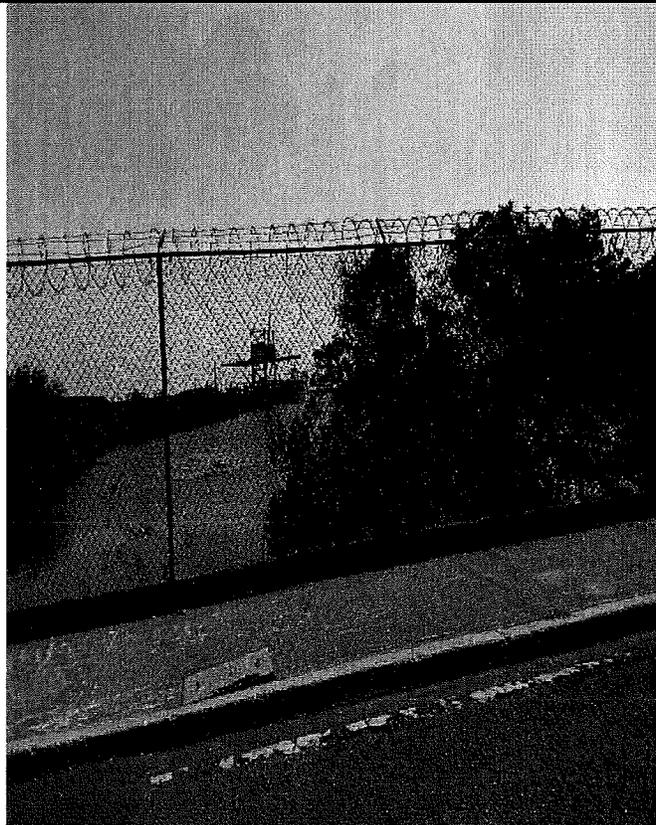
Foto 3. Vista del Canal suroeste donde se pretende la construcción del muelle de uso público.

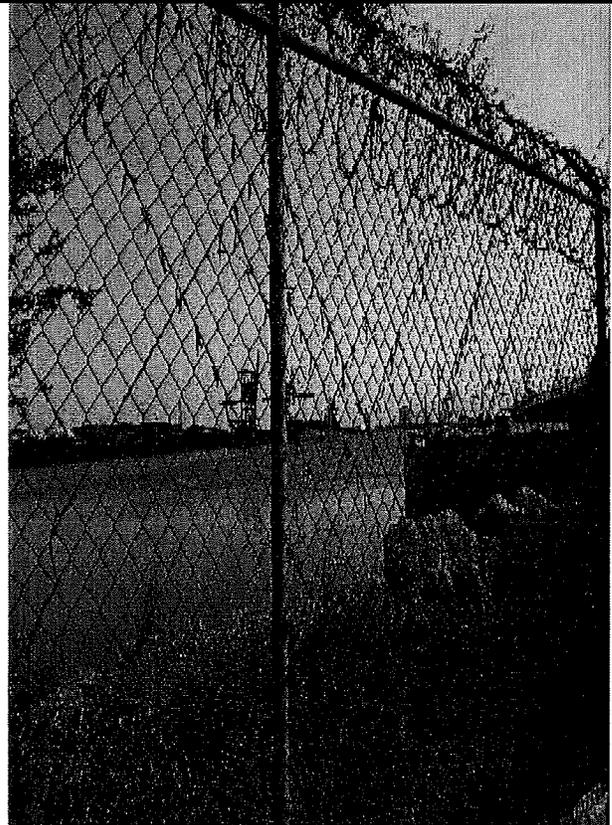
Foto 4. Otra vista del Canal suroeste, donde también se se contemplan actividades de dragado para su ampliación.

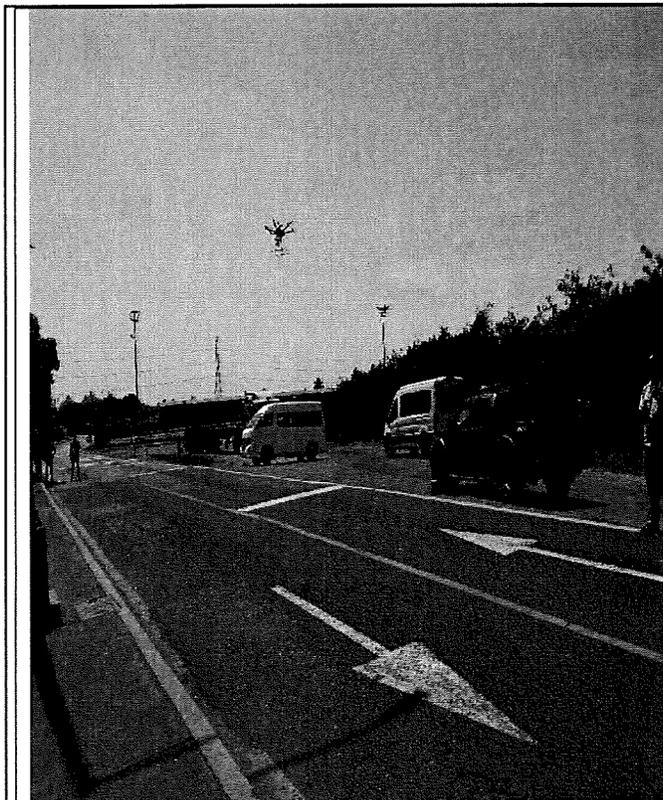
Foto 5. Vista del camino Paso de Burras el cual divide el Canal de Navegación Suroeste y el vaso de Burras y que será desmantelado.

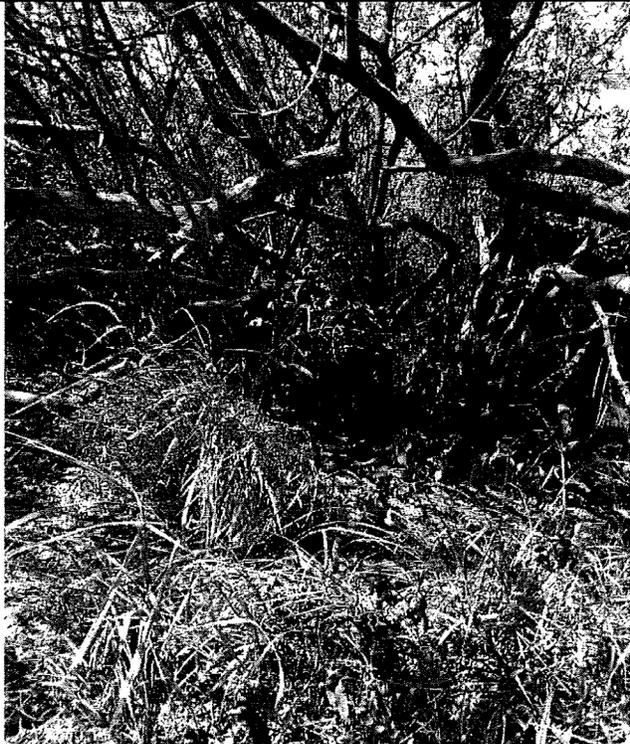
En el recorrido se observó que la vegetación de mangle que colinda con el camino de Burras, presenta mal estado de conservación, al igual que el cuerpo de agua, el cual se observa inundado de lirio acuático. Personal de APILAC, indicó que no era posible el acceso al vaso de Burras por la presencia del lirio, asimismo, informaron que están trabajando en las recomendaciones realizadas por la DGIRA para la conformación del documento final.

Foto 7. En la imagen se puede observar las condiciones que presenta el mangle que colinda con el camino Paso de Burras.

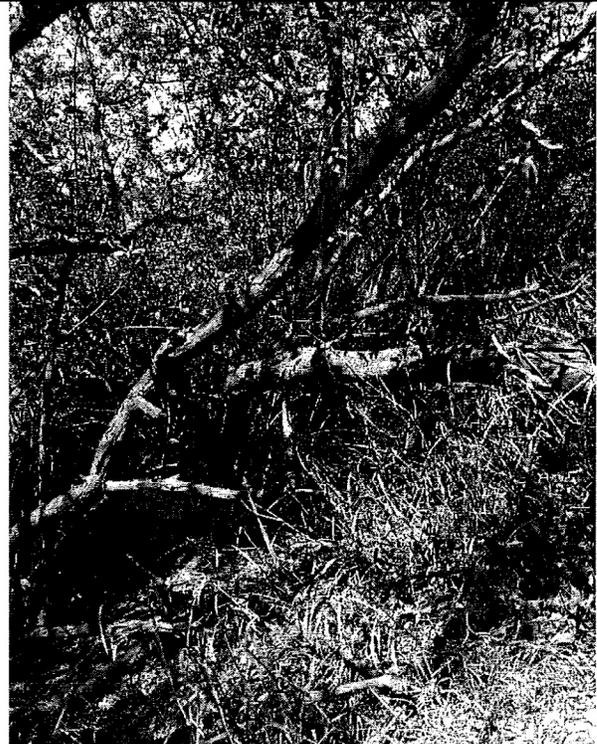
Foto 8. Otra vista del mangle colindando con el camino Paso de Burras, asimismo se observa las condiciones de contaminación que guarda el cuerpo de agua (vaso de Burras).

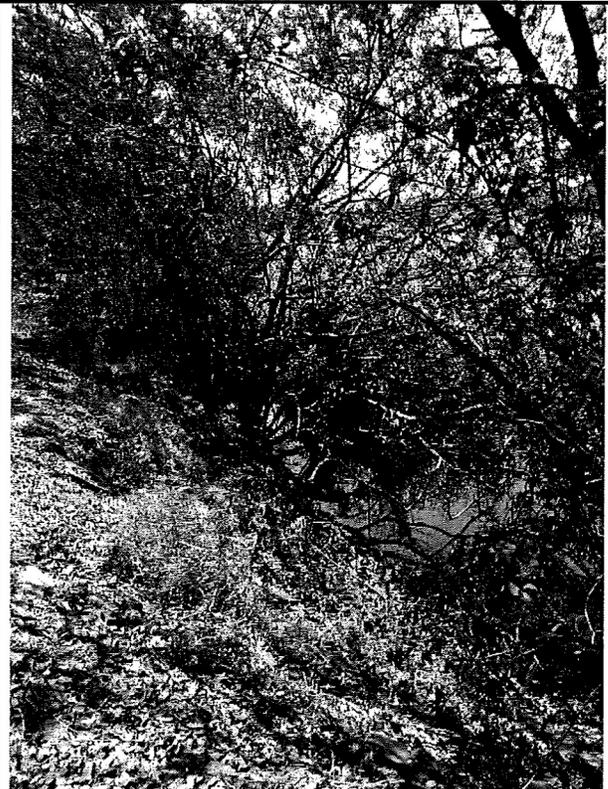
Foto 10. Otra vista de la vegetación de mangle, lirio acuático y del cuerpo de agua.
