**Memorándum:** UARRN-025-2023

**Asunto:** Referente a resultado de visita  
de verificación técnica

### FOTOGRAFÍAS DE CÁMARA DE TRATAMIENTO PROPIEDAD DE NELSY GUADALUPE FIGUERO PÉREZ

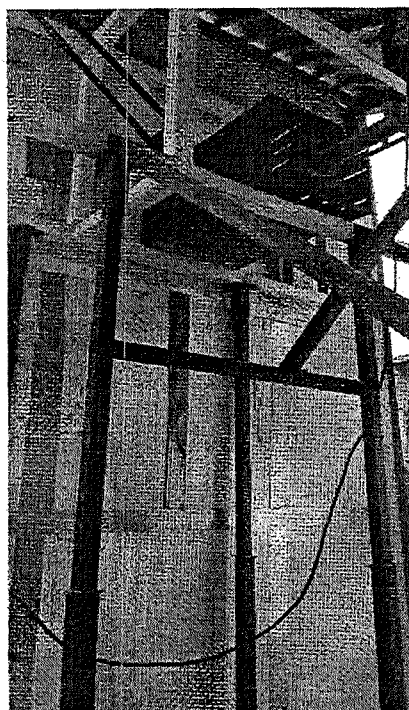
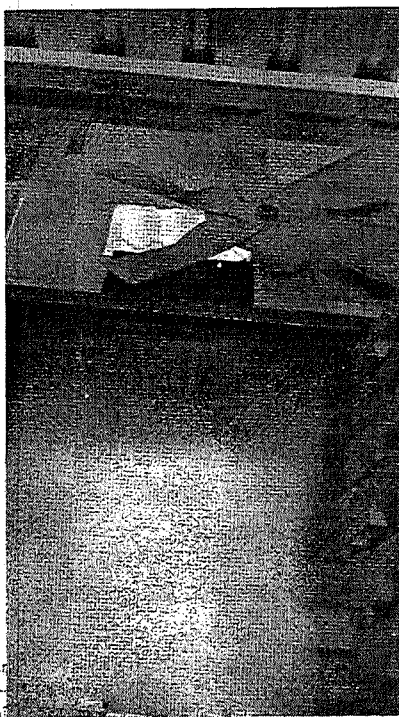
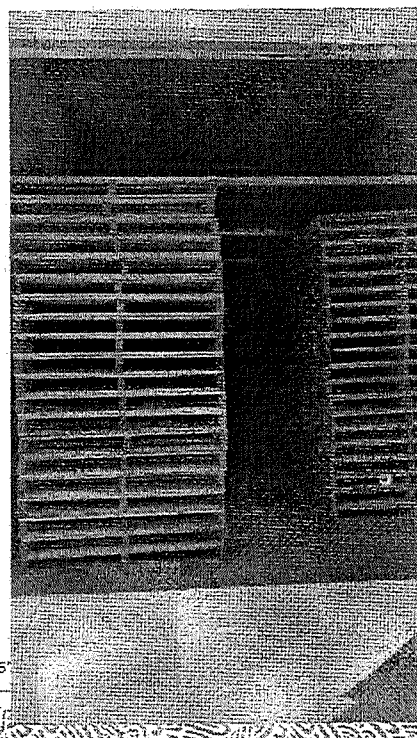
La cámara de tratamiento es una caja de acero reforzada diseñada para aplicar y registrar el tratamiento térmico a la madera utilizada para embalaje destinada a exportación, mide 3.1 metros de ancho, 9.1 metros de largo y 4.1 metros de altura; cuenta con un sensor que registra la temperatura general al interior de la cámara (testigo u hogar), y tres sensores tipo "termopar" Tipo K, todos ellos distribuidos en un solo lado de la cámara debido a su corta longitud, los cuales se colocaron al interior del elemento más grueso de la madera, para monitorear y registrar el proceso del tratamiento térmico hasta alcanzar los 56°C durante al menos 30 minutos, de acuerdo a lo establecido en la NOM-044- SEMARNAT- 2017. Además, se tiene en la parte trasera superior de la cámara un quemador que funciona con gas butano y una turbina de 20 pulgadas de diámetro, misma que dirige el ingreso de aire caliente al interior de ésta. El espacio que abarca desde el extremo inferior de la turbina y el techo, se colocó una lámina de acero, dividiendo el interior de la cámara de tratamiento en dos compartimentos, el cual funciona como ducto superior que envíe el aire caliente de la parte trasera a la parte frontal de la cámara. Asimismo, en la parte superior de cada extremo, se tiene instalada una ala concava que facilita la circulación del aire caliente dentro de la cámara de tratamiento. La capacidad máxima de la cámara de tratamiento es de 300 tarimas normales (40x48").

En el día de la visita, realizada el **21 de junio de 2023**, se llevó a cabo un tratamiento con una carga de 250 tarimas de madera nueva de pino, las cuales se colocaron al interior de la cámara, personalmente se realizó la colocación y distribución de los tres sensores. Se inició el tratamiento a las 13:34 horas y se mantuvo por 72 minutos, el primer sensor alcanzó los 56°C a los 45 minutos de haber iniciado el tratamiento; por otro lado, el segundo sensor estaba fallando y presentó fluctuaciones en el registro de temperaturas, y fue el sensor que más tardó en llegar al registro de los 56 °C que establece la norma, por lo que se tomó en cuenta hasta el minuto 72 en el cual ésta sensor alcanzó los 56°C; y el tercer sensor, por su cercanía con el ducto instalado en la parte superior de la cámara, alcanzó los 56°C en el minuto 10. Considerando la diferencia en el registro de temperaturas que se reportó en los certificados de calibración de los sensores, se decidió compensar los 1.8 ° de diferencia y se decidió esperar a que todos alcanzaran los 57.8°C, para iniciar el tiempo de los 30 minutos, de esta forma, alcanzaron dicho valor de la temperatura a los 50, 74 y 10, respectivamente. El tiempo total del tratamiento manteniendo lo 56 ° C fue 36 minutos.

Como resultado de la visita de verificación técnica a las instalaciones anteriormente citada, se le hizo la recomendación a la promovente que deberá sustituir el sensor 2 debido a las fluctuaciones anormales presentadas durante el tratamiento, además de aumentar la longitud de cuando menos un sensor, preferentemente del tercer sensor, una vez hecho los cambios solicitados, debería realizar un nuevo tratamiento para asegurar el tratamiento térmico, aclarándole que, antes de emitir la respuesta a su trámite deberá entregar las gráficas del nuevo tratamiento realizado con los ajustes anteriormente señalados, lo cual realizó y envió vía correo electrónico al día siguiente de la visita técnica.
