**MANIFESTACIÓN DE IMPACTO AMBIENTAL  
MODALIDAD PARTICULAR  
DE LA ETAPA OPERATIVA DE LA IGLESIA CATÓLICA  
MARÍA ESTRELLA DEL MAR,  
PUERTO JUÁREZ, QUINTANA ROO.**

**CONSULTA PÚBLICA**

**Cancún, Quintana Roo, Julio 2016**

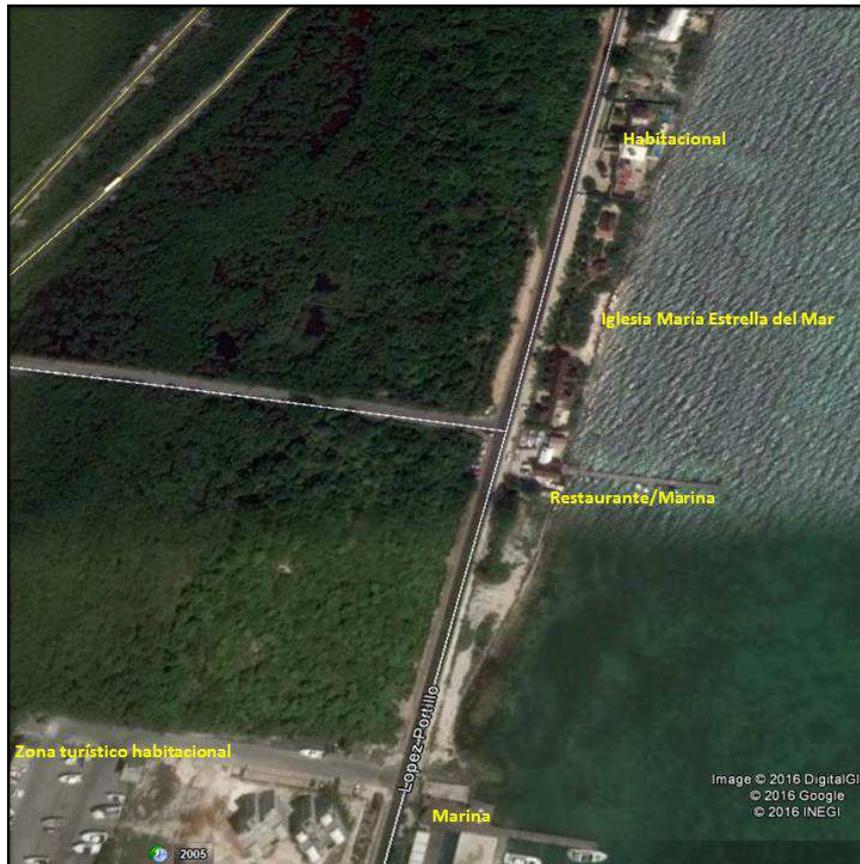
Figura 1: Ubicación espacial del terreno de la iglesia.

Los diferentes predios que rodean a la iglesia, son destinados a casa habitación, turístico residencial, restaurante, servicios y marina. No existen cuerpos de agua dentro, ni en las colindancias del terreno. Todos ellos construidos en zona federal marítima terrestre., figura 1.

La ubicación del terreno en Puerto Juárez, lo conecta de diferentes formas al centro Cancún: por la Avenida José López Portillo y la Avenida Bonampak, figura 1.

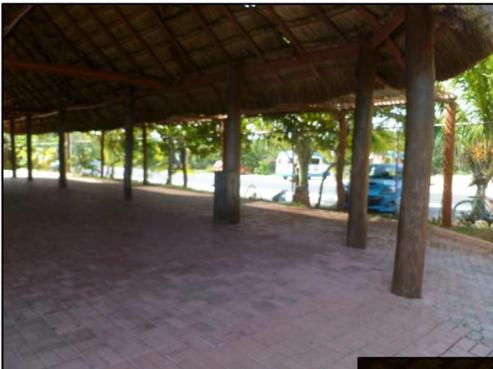
Capilla o palapa principal

La Capilla principal es una palapa apergolada de 7.10 m de altura y tiene una superficie de 193.06 m<sup>2</sup>, con capacidad para 300 asientos y donde se celebra cada domingo una misa en inglés a las 9:30 y una misa en español a las 13:30, o de acuerdo a los servicios que hayan sido solicitados en la semana. Esta capilla cuenta con un altar de 26.65 m<sup>2</sup> que se sitúa frente el mar y protegido contra el viento y el agua con cristales de dos pulgadas de grosor.

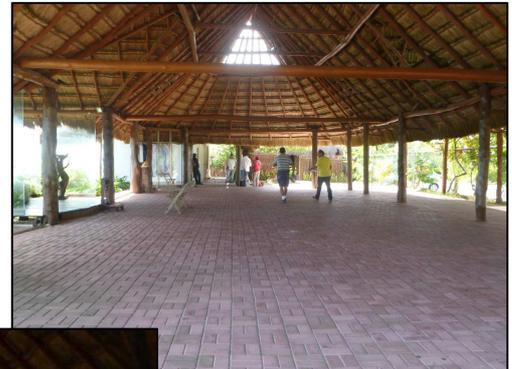
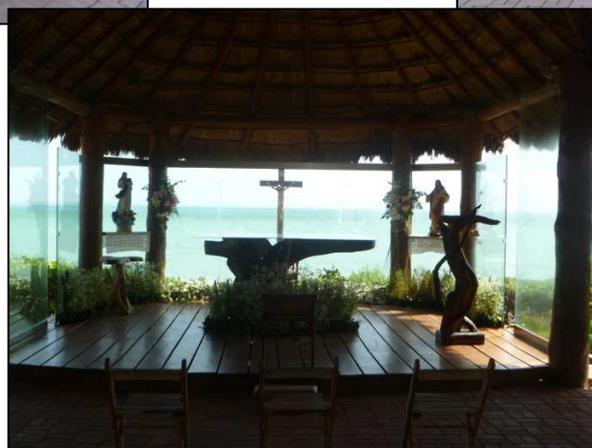
Altar elaborado con madera de la región y cristal.

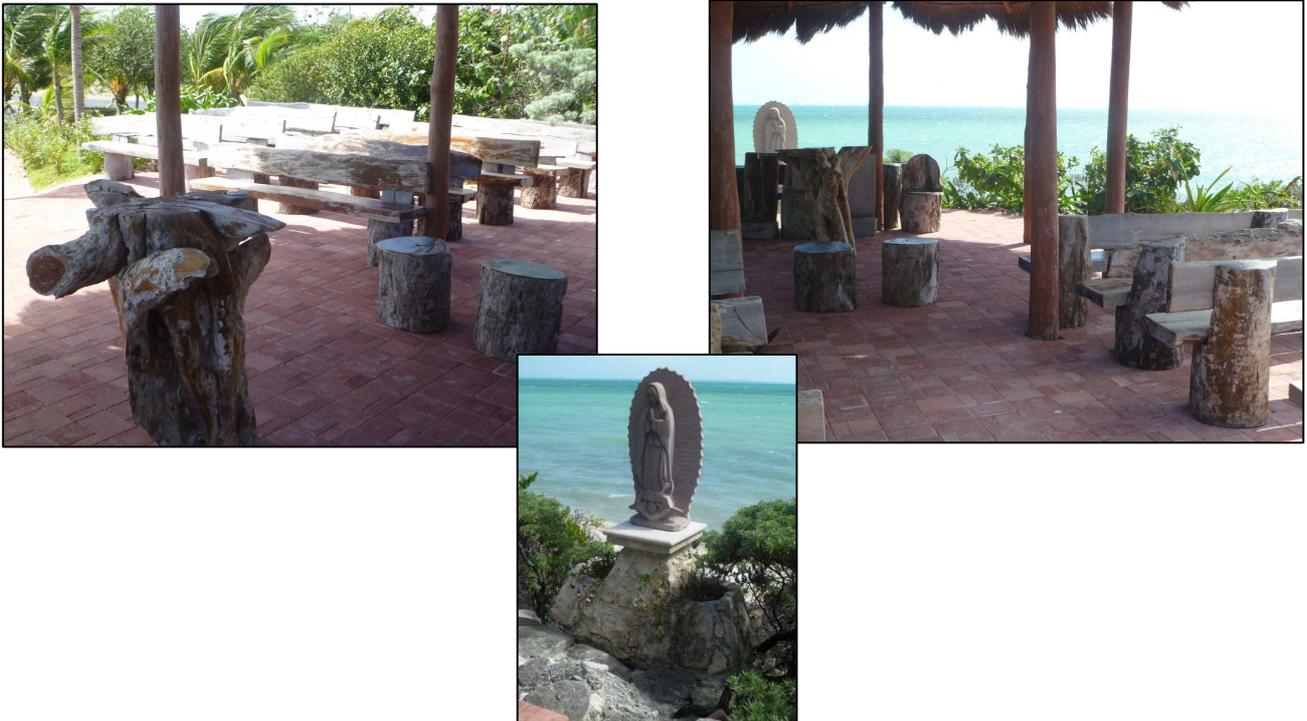
Capilla menor

Situada a unos 50 m de la Capilla principal, a través de un jardín mixto, usando un andador de adocreto, se localiza la segunda palapa de 45.36 m<sup>2</sup>, llamada Capilla menor, de 4.93 m de alto, rodeada de una gran terraza y jardines donde se efectúan ceremonias más íntimas, cuenta con bancas rústicas de zapote y ofrecen lugar para unas 70 personas.

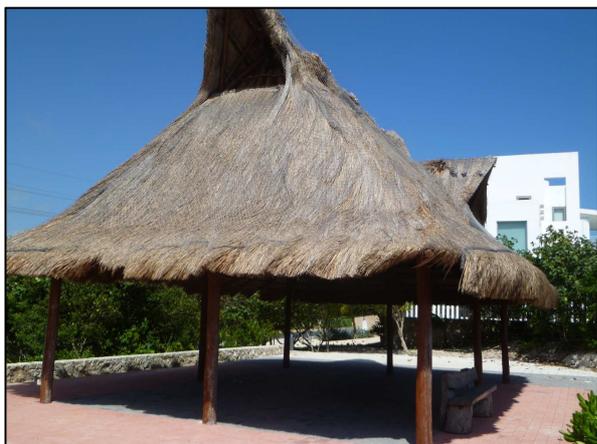
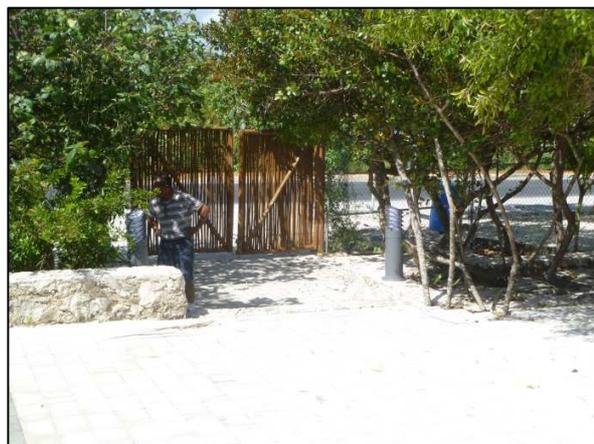
La tercera palapa rectangular con superficie de 45.92 m<sup>2</sup>, que es la considerada como la de eventos múltiples, tiene 5.14 m de alto y está rodeada de amplias terrazas de adocreto y áreas verdes, cuenta con una exclusiva vía de acceso y salida a la vialidad principal.

Palapa de eventos y la entrada exclusiva, conectada a la vialidad.

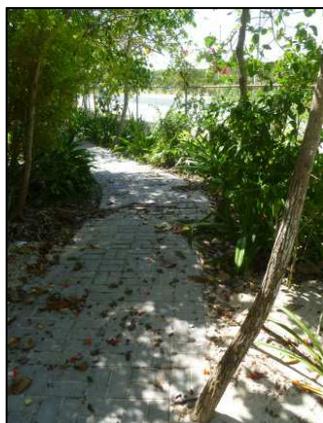
Los recorridos por las diferentes obras se hacen sobre andadores permeables, de adocreto, debidamente alineados al piso natural, en total suman 142.42 m<sup>2</sup>.

Andador que une la capilla menor con la palapa de eventos

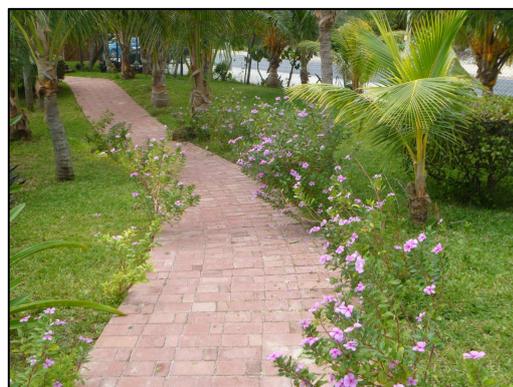
Andador desde la Capilla principal a la Capilla menor

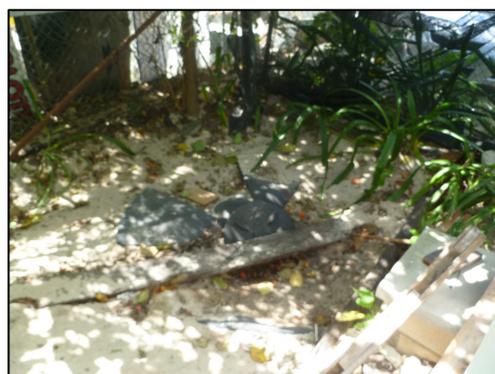
Consiste en un tinaco de la marca Rotoplas, con capacidad de 5,000 litros, es vaciada cada mes por un tercero especializado contratado para tal fin.

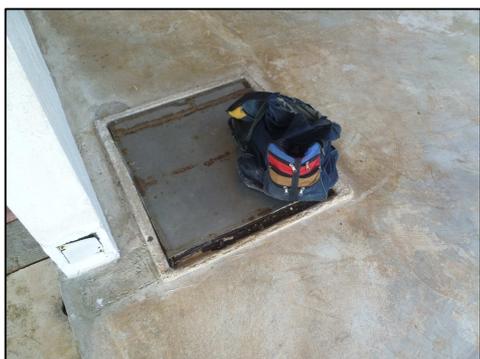
Hecha de concreto y con capacidad de almacenamiento de 3,000 litros.

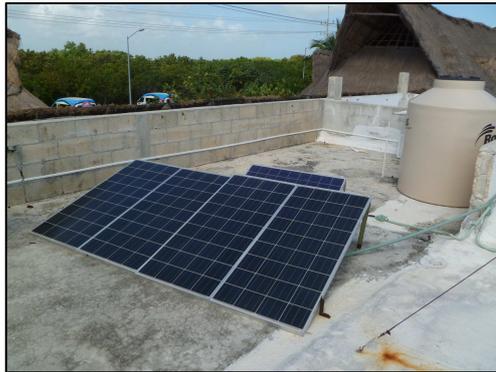
Paneles solares.

Cuenta con instalaciones hidráulicas, sanitarias y eléctricas, ver anexo 5, 6 y 7 con los planos respectivos. El agua es provista por la operadora Aguakan y la luz por la acometida de la CFE, ambas a pie de lote. Cuenta también con energía alternativa, como un generador eólico y paneles solares que se ubican en la azotea de la recámara de descanso de los sacerdotes y el cuarto de control en la administración.
