**MANIFESTACIÓN DE IMPACTO AMBIENTAL
MODALIDAD PARTICULAR**

**OPERACION Y MANTENIMIENTO DEL “HOTEL ZOA, UBICADO EN LA
AGENCIA DE POLICIA MAZUNTE, MUNICIPIO DE SANTA MARIA
TONAMECA, DISTRITO DE POCHUTLA, OAXACA**

OPERADORA DE SERVICIOS TURISTICOS DE MAZUNTE S.A DE C.V

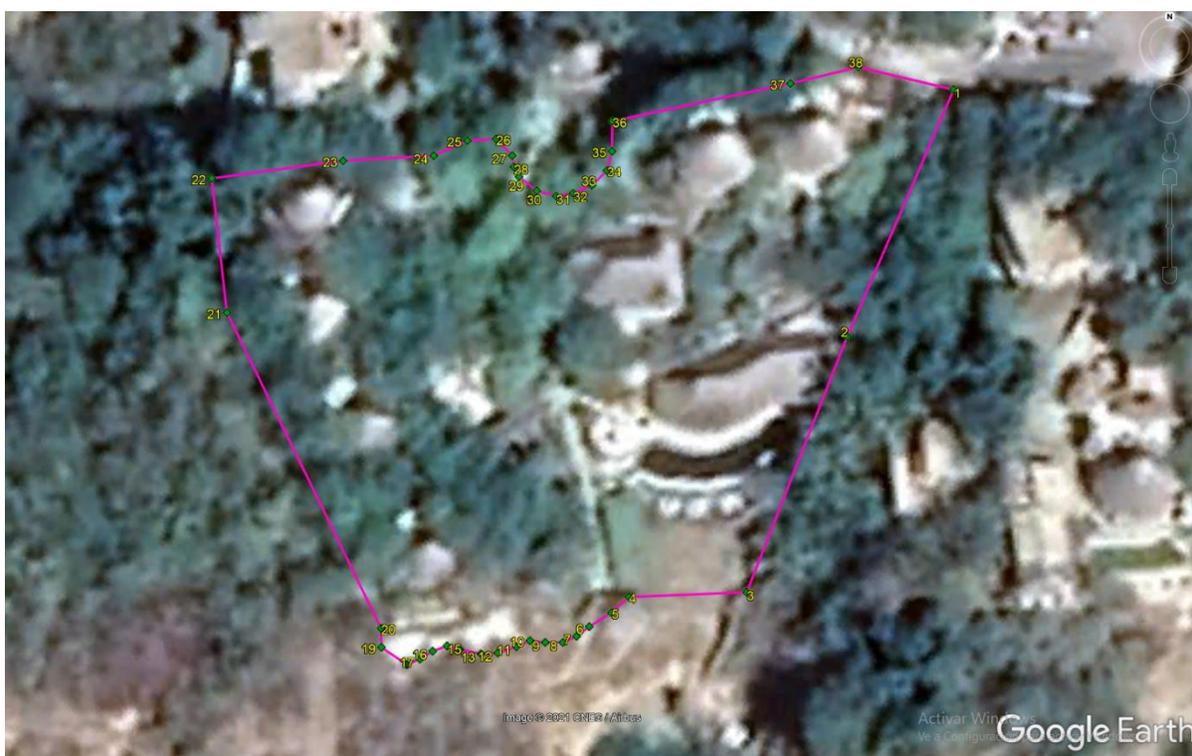
Imagen 4.-Macro localización del proyecto.

Las coordenadas de ubicación del sitio del proyecto se plasman en el mapa de localización del predio siguiente, mediante la sobreposición del polígono del levantamiento topográfico del predio y la imagen de satélite Google Earth de fecha 2019.

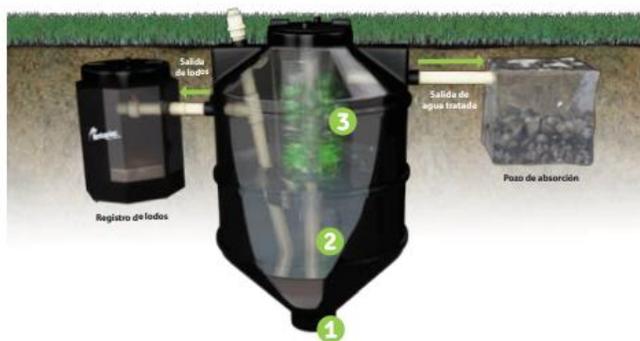
Biodigestor Autolimpiable

1. Entrada de agua residual.
2. Separación de lodos y agua (primera etapa).
3. Digestión anaerobia y paso a través de cama de lodos (segunda etapa).
4. Filtro anaerobio (tercera etapa).
5. Salida de agua tratada a pozo de absorción, zanja de infiltración o campo de oxidación*.

- Equipo para el tratamiento primario de aguas negras y grises para su descarga a suelo (pozo de absorción o infiltración) o drenaje.
- Sistema patentado de autolimpieza para purga de lodo, sin necesidad de usar equipo especial.
- Utiliza un filtro anaerobio interno que aumenta la eficiencia de tratamiento del agua, no requiere de electricidad para su funcionamiento o algún producto químico para tratar el agua.
- Fabricado con HDPE 100% virgen de una sola pieza (polietileno de alta densidad).

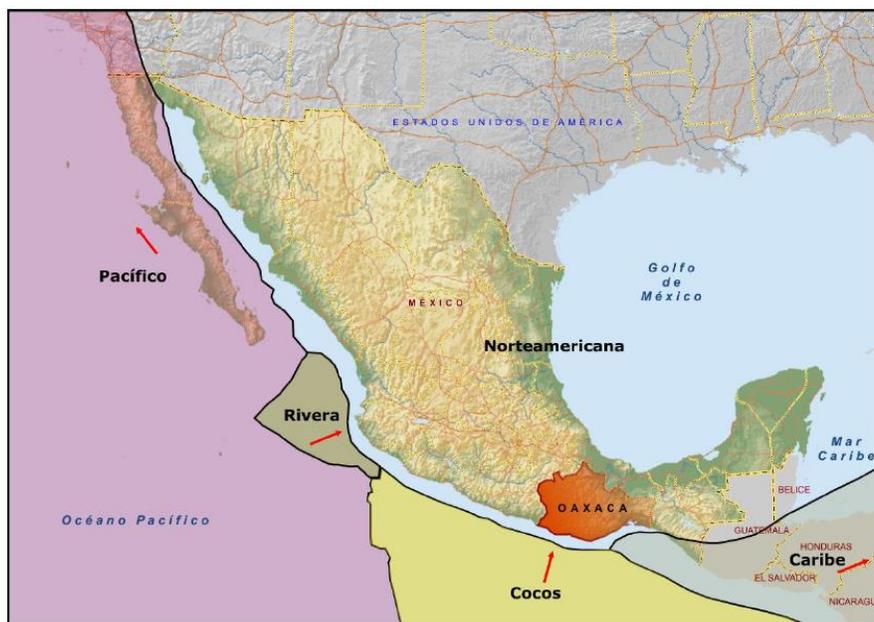
Imagen 22.-Placas tectónicas en la República Mexicana

México se ubica entre cinco placas tectónicas: Pacífico, Caribe, Cocos, Rivera y Norteamericana. En esta última se encuentra la mayor parte del territorio mexicano, los Estados Unidos de Norteamérica, Canadá, parte del océano Atlántico y parte de Asia; en la placa del Pacífico se localiza la península de Baja California, gran parte del océano Pacífico y California; la placa del Caribe alberga parte del sur de Chiapas, las islas Caribeñas y los países de Centroamérica. Las placas de Cocos y Rivera son oceánicas y se encuentran debajo del océano Pacífico.

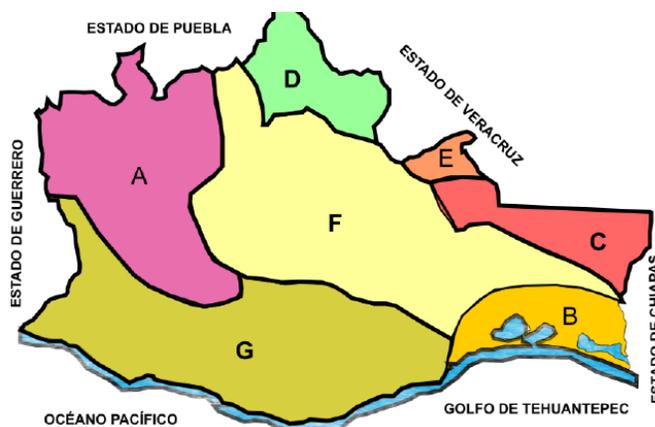
Imagen 23.-Mapa tectónico del estado de Oaxaca.

- A. Cuenca sedimentaria de Tlaxiaco
- B. Cuenca de Tehuantepec
- C. Batolito de Chiapas
- D. Cuenca de Papaloapam
- E. Cuencas Terciarias
- F. Península de Oaxaca
- G. Sierra Madre del Sur

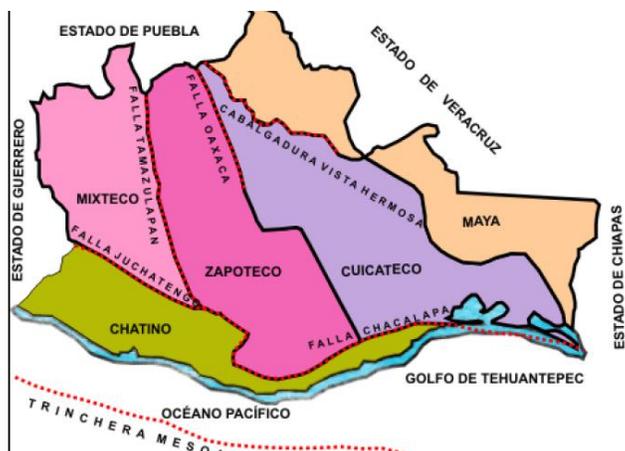
Imagen 24.-Mapa de Fallas del estado de Oaxaca.

- Cabalgadura de Vista Hermosa, limita parte de los terrenos Maya y Cuicateco
- Falla Oaxaca, limita a los terrenos de Cuicateco y Zapoteco. Se extiende desde los límites con el estado de Puebla hasta la parte norte de la Ciudad de Oaxaca, es de tipo normal, (de la misma forma que las siguientes).
- Falla de Tamazulapan, su extensión abarca desde la parte norte del estado hasta la falla Juchatengo.
- Falla Juchatengo, se extiende desde los límites con el estado de Guerrero hasta la falla Chacalapa.
- Falla Chacalapa, continuación de la falla Juchatengo, extendiéndose hasta la región del Istmo de Tehuantepec

Dentro del SA no se encuentran ninguna falla que pueda poner en riesgo el proyecto

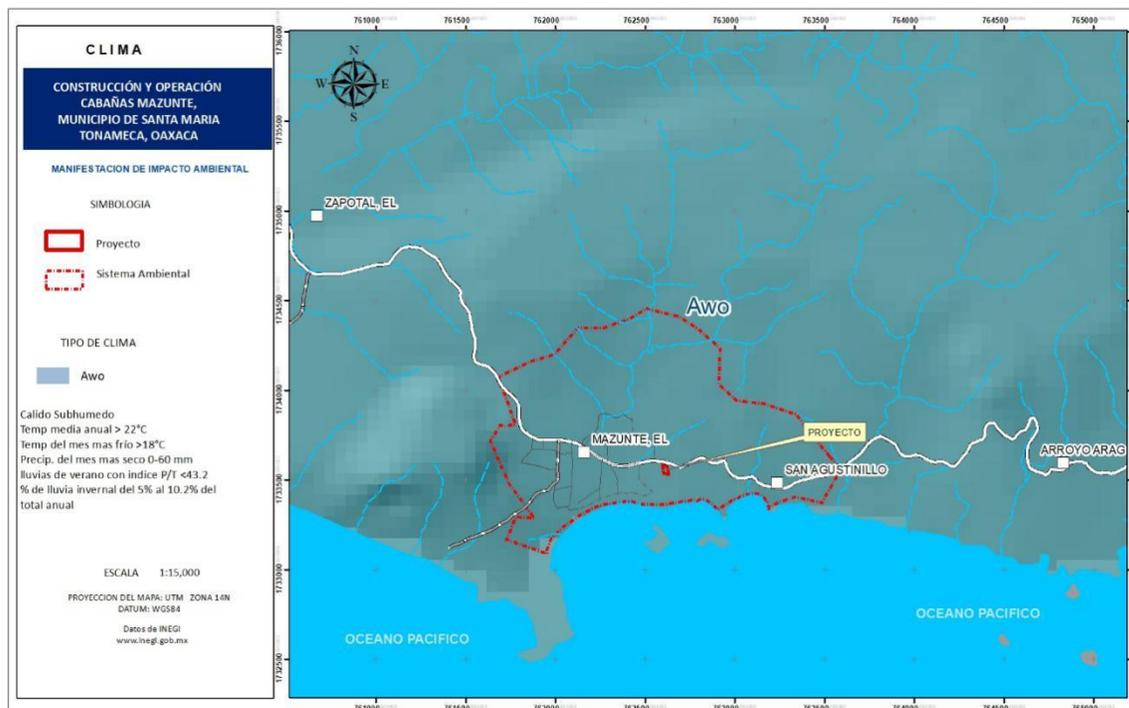
Imagen 27.-Mapas de Climas

El clima identificado en el sistema ambiental en donde se localiza el del proyecto corresponde a los climas cálidos, y en particular al cálido sub húmedo con lluvia en verano Aw0 (w), como se muestra en el mapa de climas en el mapa, El tipo climático corresponde la clasificación de Koopen de acuerdo a la clasificación climática de los datos de CONABIO escala 1:1,000,000.

Awo(W) clima cálido con temperatura media anual superior a 22° c, temperatura del mes más frío superior a 18° c, tipo cálido subhúmedo con lluvias en verano, subtipo menos húmedo de los cálidos subhúmedos, con un cociente de p/t (precipitación anual mm/temperatura media anual °c) menor a 43.2, precipitación del mes más seco inferior a 60 mm, porcentaje de precipitación invernal inferior a 5 % de la anual, con oscilación de la temperatura isothermal (menor a 5°c), marcha anual de la temperatura tipo ganges y presencia de canícula. lo encontramos en la parte costera del municipio.

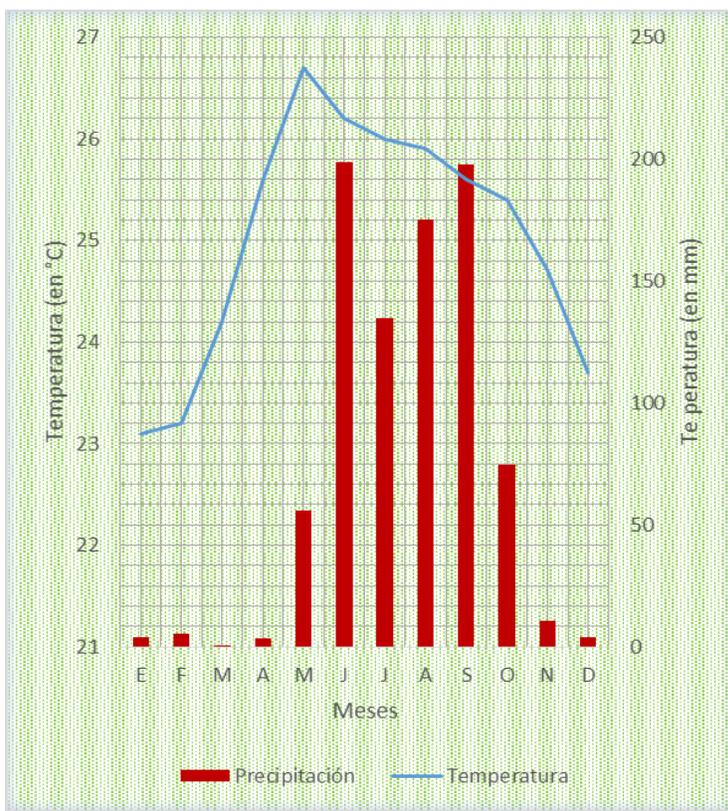
De acuerdo a los datos presentados en la tabla anterior, en la siguiente figura se muestra el diagrama ombrotérmico donde se puede observar el comportamiento de la precipitación y la temperatura en el área del proyecto.

Imagen 28.- Diagrama ombrotérmico (estación meteorológica 00020303: TONAMECA).

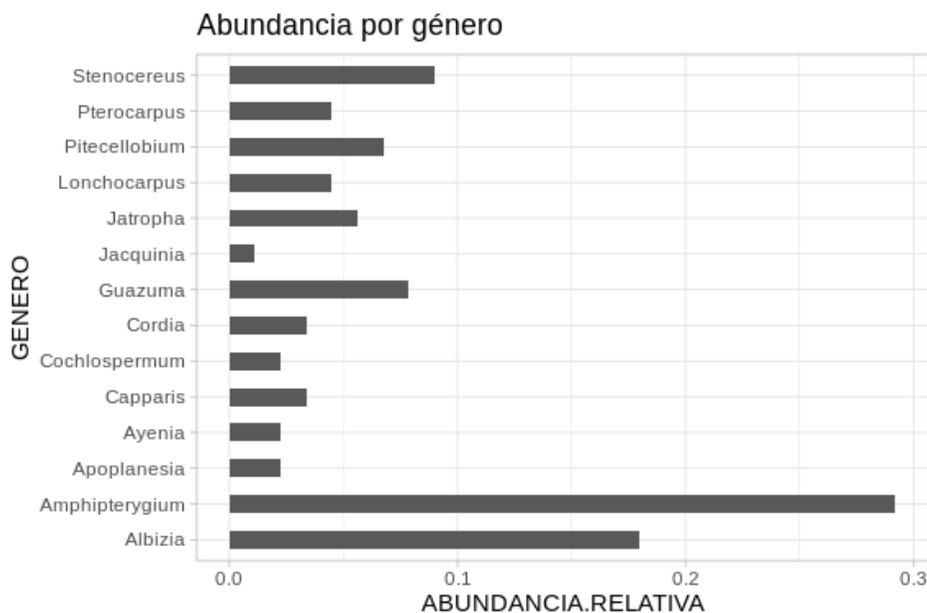
Imagen 3536.- Gráfica de las abundancias por género botánico

De los géneros más abundantes son *Albizia* y *Amphipterygium* los cuales en conjunto representan el 47.19 % de los géneros registrados. Tal y como se muestra en la siguiente gráfica.

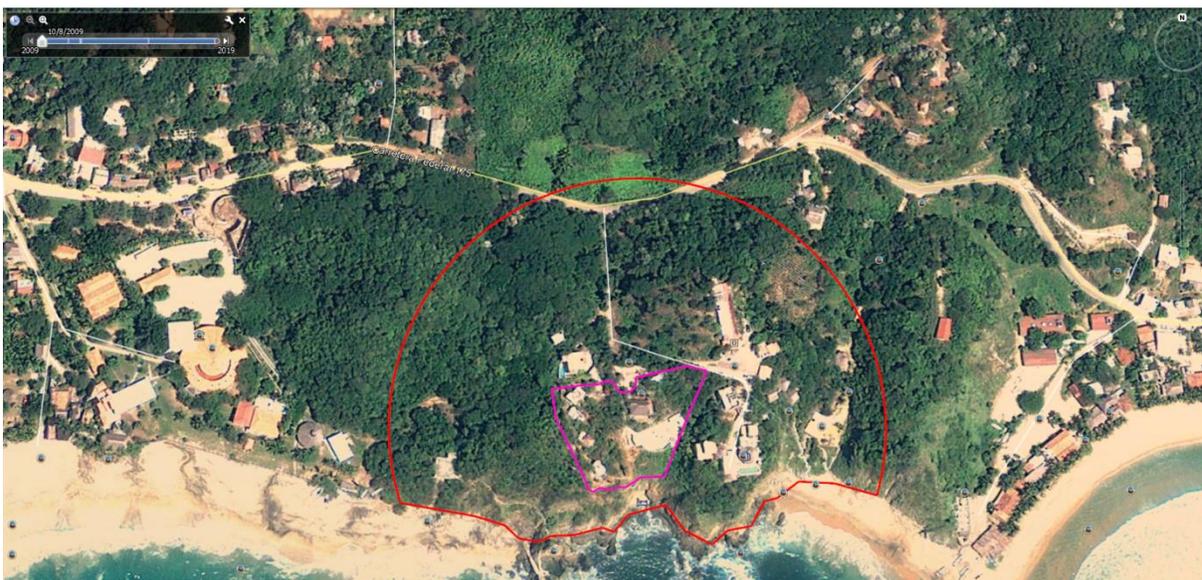
Imagen 52.-Vista de las condiciones de cobertura vegetal con fecha 8 de Octubre del 2009

La primera imagen satelital que muestra el Predio y Área de Influencia en la Imagen de Satélite de Google Earth, es del 8 de Octubre del 2009, tal y como se puede observar en la parte superior izquierda de la imagen, en la cual ya se puede visualizar la presencia de infraestructura en la superficie correspondiente al predio, solo se observan algunos manchones de biomasa aérea.

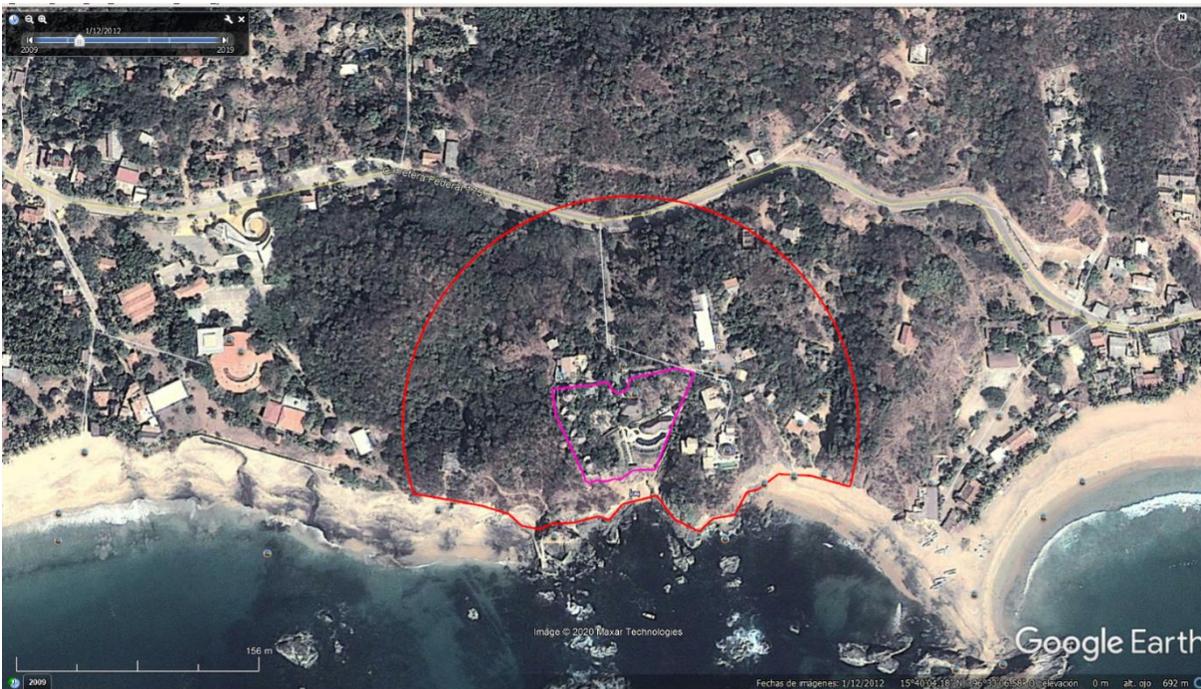
Imagen 53.-Vista de las condiciones de cobertura vegetal con fecha 12 enero 2012

Posteriormente se visualiza una imagen del 12 de Enero del 2012, en donde, se percibe la reducción de la cobertura arbórea visualizada en la primera imagen. La cobertura arbórea que se logra visualizar en el área de influencia se mantiene en cada una de las imágenes.

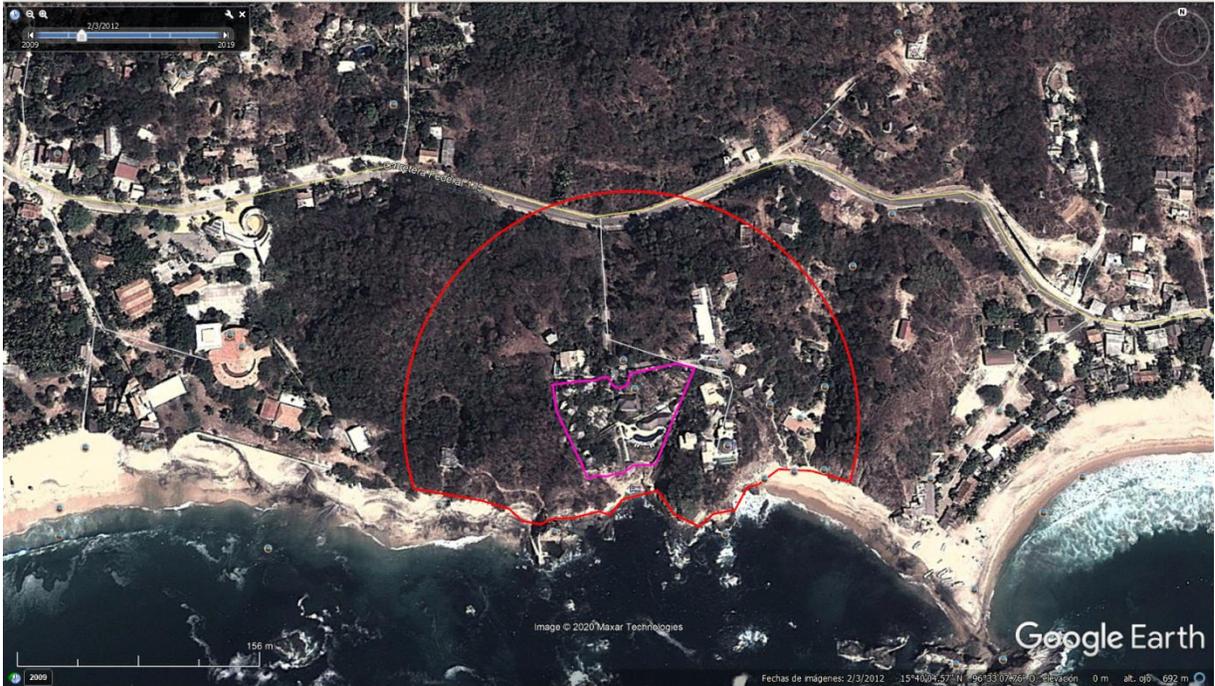
Imagen 54.-Vista de las condiciones de cobertura vegetal con fecha 3 de febrero 2012

El 3 de Febrero del 2012, las condiciones de la cobertura vegetal se percibe continúan siendo las mismas.

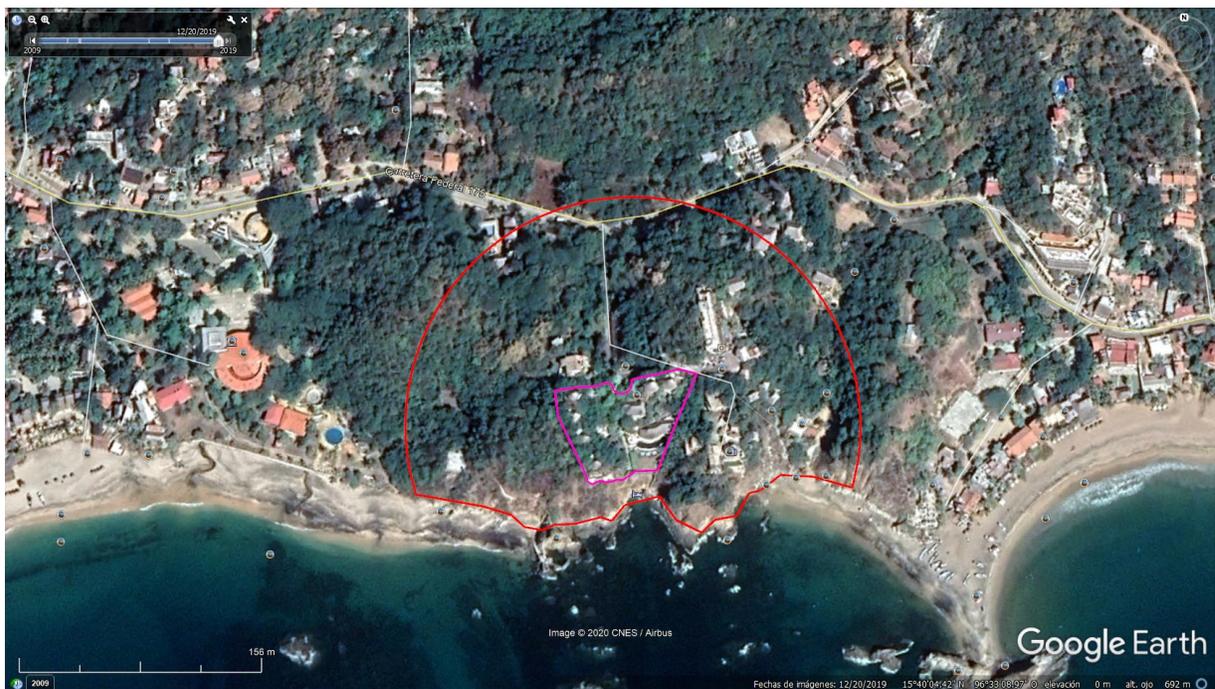
Imagen 57.-Vista de la cobertura vegetal con fecha 20/12/2019.

Las imágenes anteriores no muestran variaciones con respecto a la cobertura vegetal, por lo que se considera que los cambios drásticos se realizaron anteriores al año 2009.

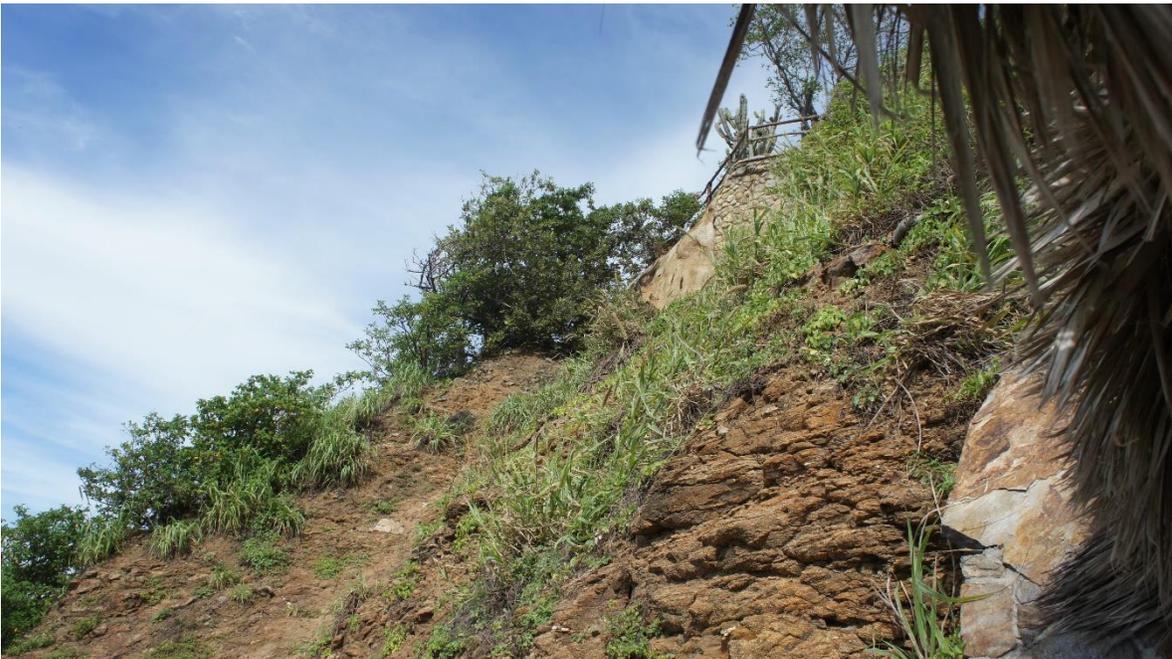
Imagen VIII.- Superficie afectada mediante la cual se instauro el procedimiento administrativo, por el deslizamiento de tierras denominados escombros por la remodelación en la cabaña 1.

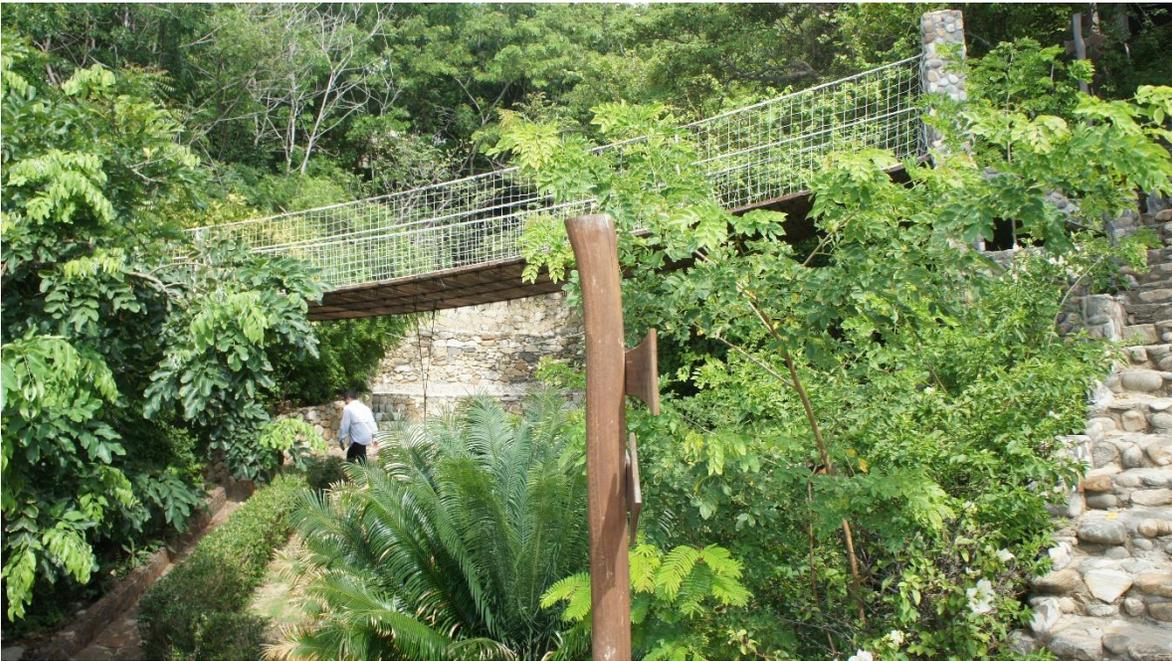
Imagen X.- Vista del puente colgante y teatro al aire libre mencionados en el resolutivo de PROFEPA, mismos que conforman el proyecto, en los alrededores mantienen vegetación natural de la zona.

Teatro al aire libre: Consta de un área de 250 m², en donde se observan 4 muros de piedra y cemento contruidos de forma semicircular, con alturas de 1 a 4 metros distantes entre ellos de 1 a 3 metros, estos muros forman tres terrazas con anchos de 1 a 3 metros, las cuales están cubiertas con cemento rustico, en ambos extremos se localizan escaleras de piedra para acceder a estas terrazas.

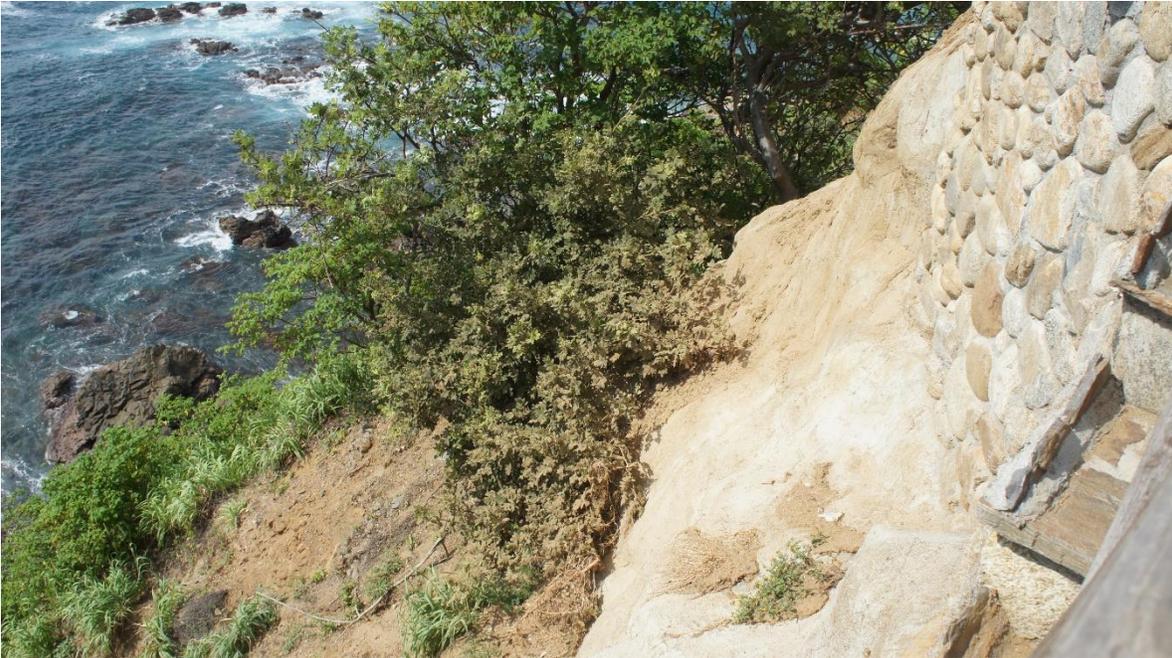
Imagen XI.- área definida como afectada en la Zona Federal Marítimo Terrestre, donde se aprecia el deslizamiento de tierra por las actividades de remodelación de la cabaña 1.

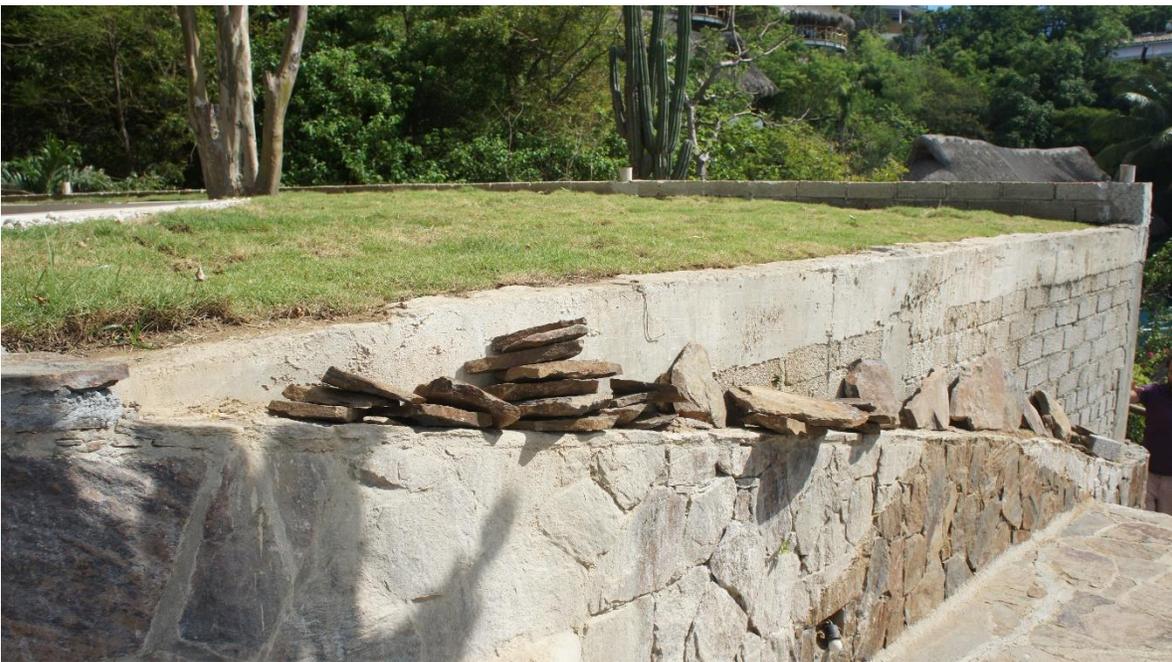
Imagen XII.- Barda realizada por la remodelación de la cabaña 1 sin la autorización en materia de impacto ambiental, por lo que se instauró el expediente administrativo con PROFEPA.
