INFORME DE COMISION

REALIZAR VISITA PARA REALIZAR EL LEVANTAMIENTO DE PUNTOS DE REFERENCIA GEOGRAFICA EN LA CALLE SEXTA SUR NÚMERO 604, SETOR HIDALGO, AGENCIA MUNICIPAL DE PUERTO ESCONDIDO, MUNICIPIO DE SAN PEDRO MIXTEPEC, OAXACA CONFORME AL OFICIO DFO-UJ-0050/2018.

Anexo 1:

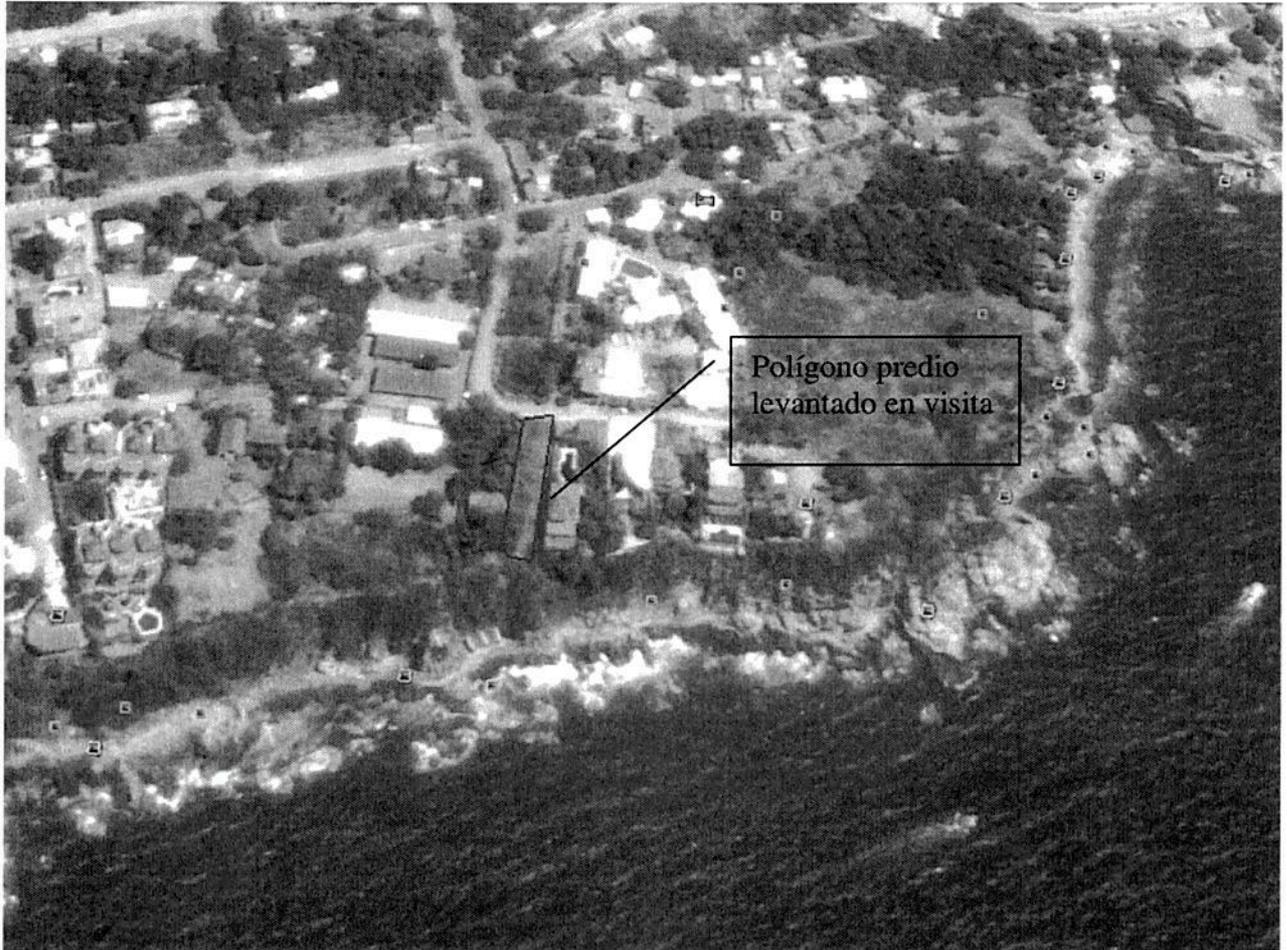
Figura 1. Imagen generada con los puntos de referencia levantados con GPS en la visita realizada el día 09 de febrero del presente año.

El personal de la PROFEPA realizó la diligencia con el promovente para poder ingresar al predio, donde se tomaron fotografías de lo que existe en el sitio, y se levantaron algunos puntos de referencia geográfica (ver figura 1) del predio.

2.- Con base en las coordenadas de los puntos tomados con GPS en sistema UTM, WGS84, zona 14, banda P, que son X:706878, Y:1754070; X:706881, Y:1754067; X:706888, Y:1754066; X:706895, Y:1754116; X:706885, Y:1754114, y una vez subidos al Sistema de Información Geográfica para la Evaluación del Impacto Ambiental (SIGEIA) se observa que es un polígono con una superficie de aproximadamente 10 metros de frente por 50 metros de fondo y superficie de 500 metros cuadrados con una altura de 31 msnm, donde en su totalidad existe construcción de obra civil, al fondo (lado Sur) límite de la construcción se observan escasos metros de relieve costero (es el que se refiere a los accidentes geográficos que se encuentran en las costas, que es el lugar donde está en contacto la tierra emergida y el mar, pueden ser abruptos acantilados o llanos playas).

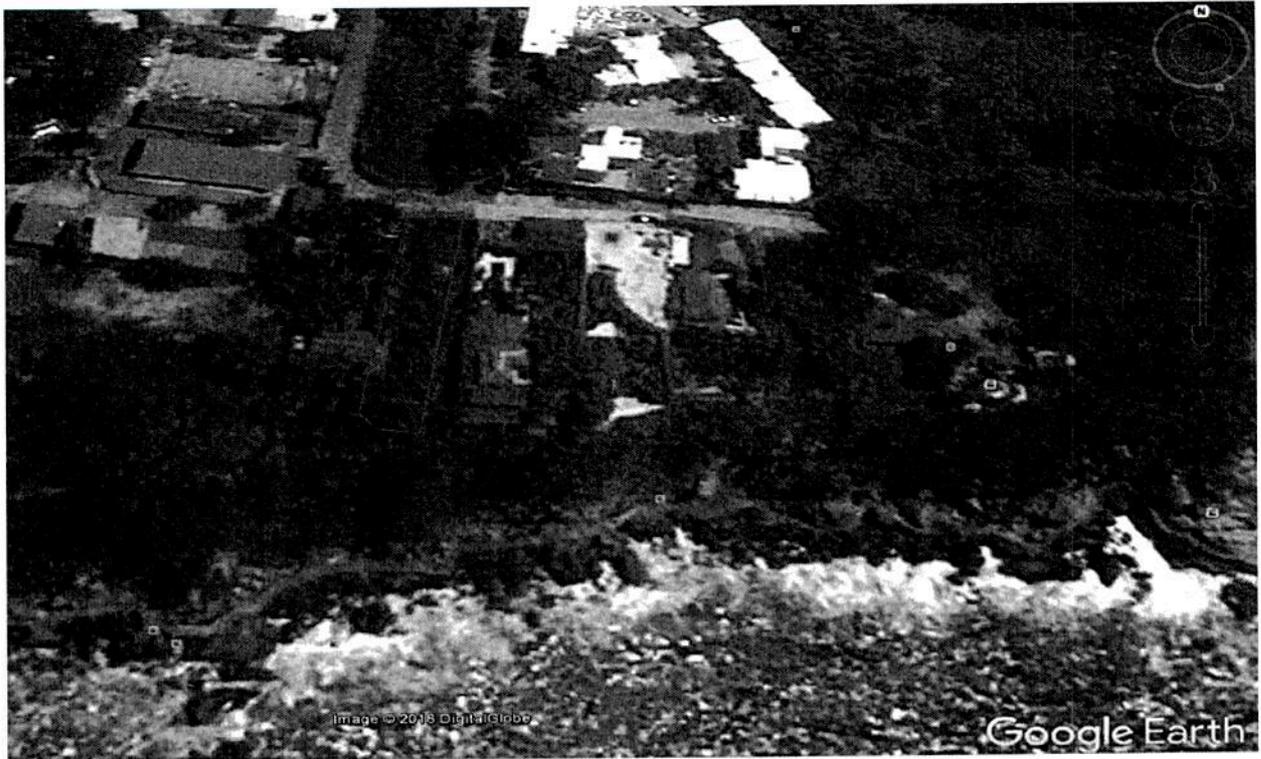
Figura 2. Imagen generada con los puntos de referencia levantados con GPS en la visita realizada el día 09 de febrero del presente año en retroceso al año 2009 del historial del visualizador Google Earth.

3.- Con base a la geometría generada por medio del Sistema de Información Geográfica para la Evaluación del Impacto Ambiental (SIGEIA) y haciendo un retroceso en el historial del visualizador, se observa que en el año 2009 existía vegetación forestal en el sitio (ver figura 2).

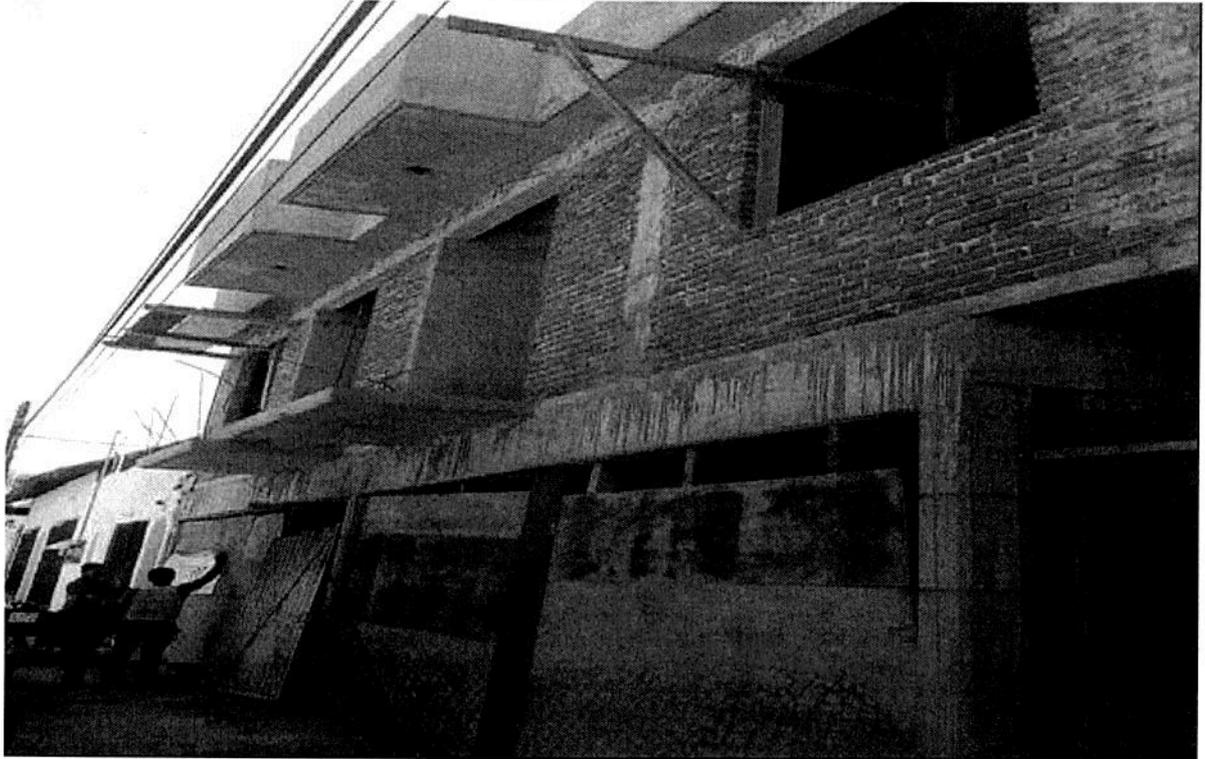
Frente del predio.

1.- En el predio se observó una construcción de un edificio a base de acero, concreto y ladrillo en obra negra, que de frente de calle (lado Norte) se observan dos niveles y al interior cuenta con más construcción en la totalidad del polígono visitado (ver memoria fotográfica).

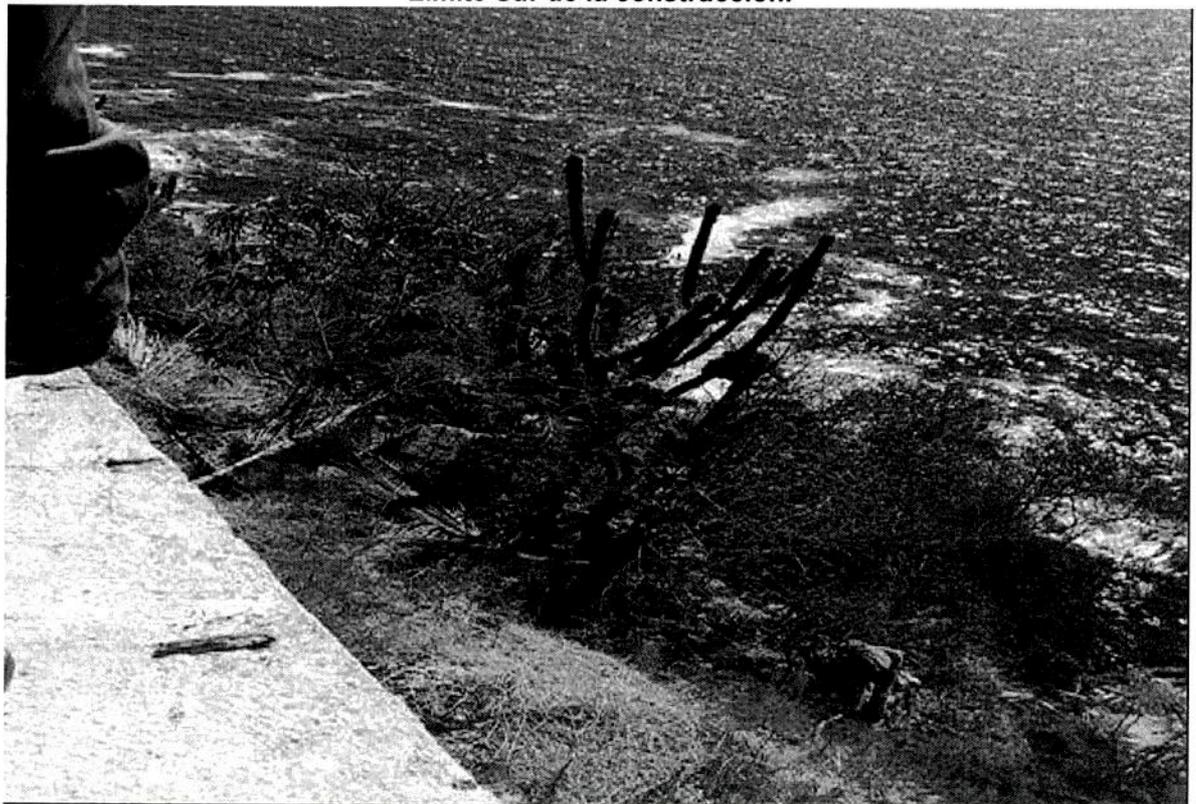
Límite Sur de la construcción.

Primeramente se observa que con base a la ubicación se infiere que parte de la construcción del predio en el lado Sur, puede estar dentro de Zona Federal Marítimo Terrestre situación que deberá corroborarse con la Dirección General de Zona Federal Marítimo Terrestre y Ambientes Costeros.

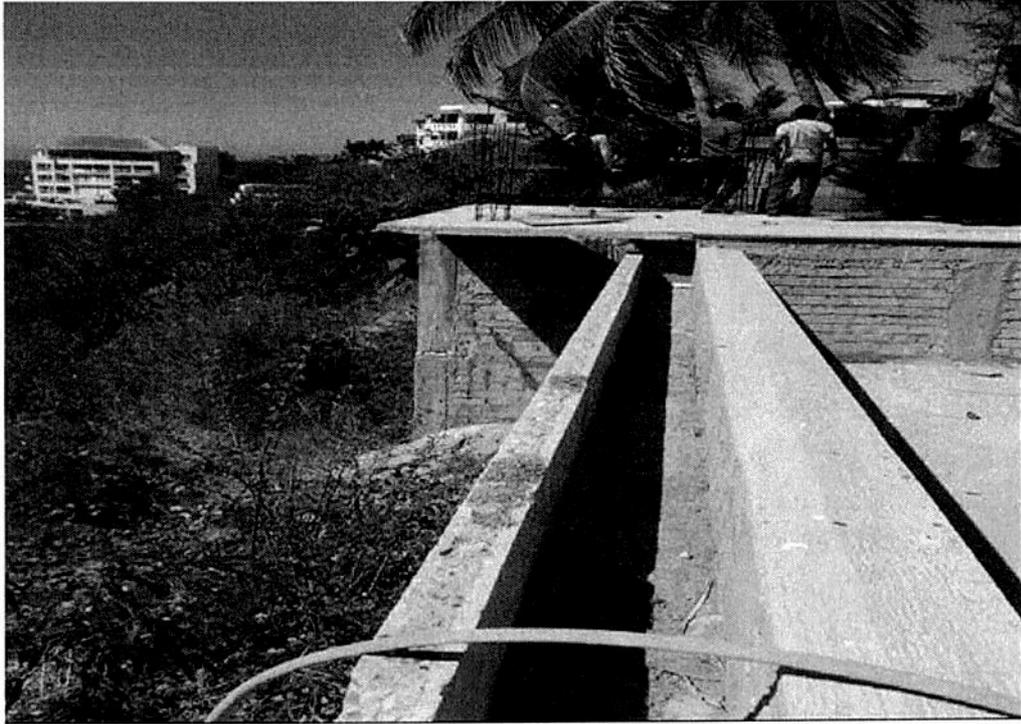
Obras del límite Sur de la construcción

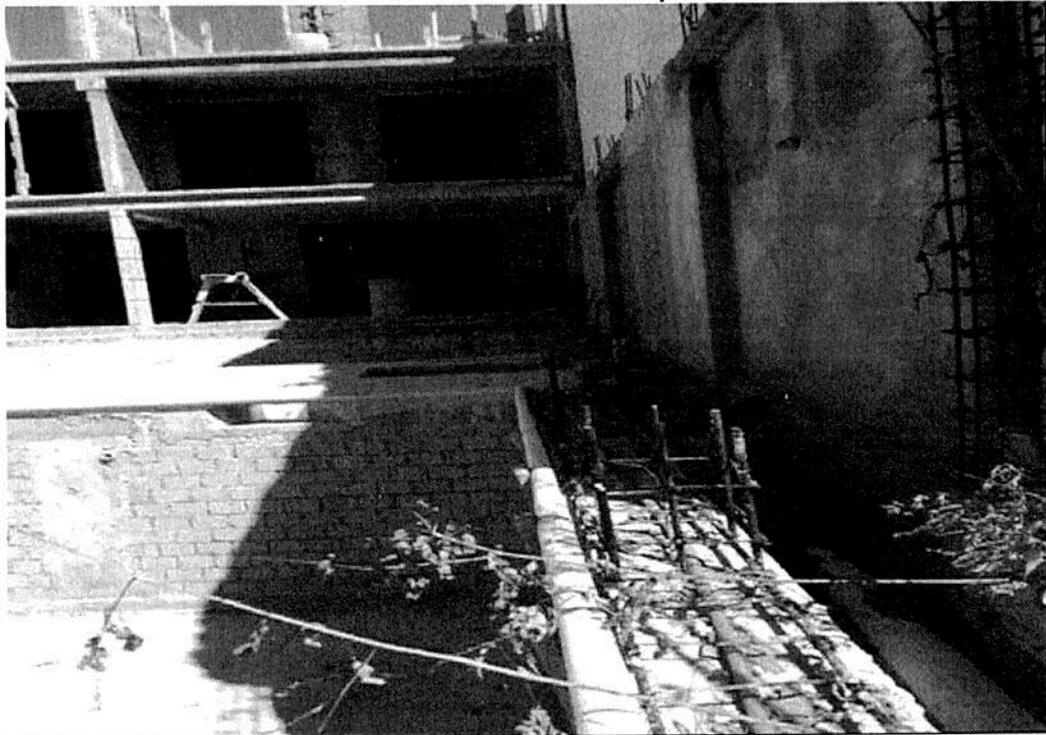
Construcciones dentro del predio

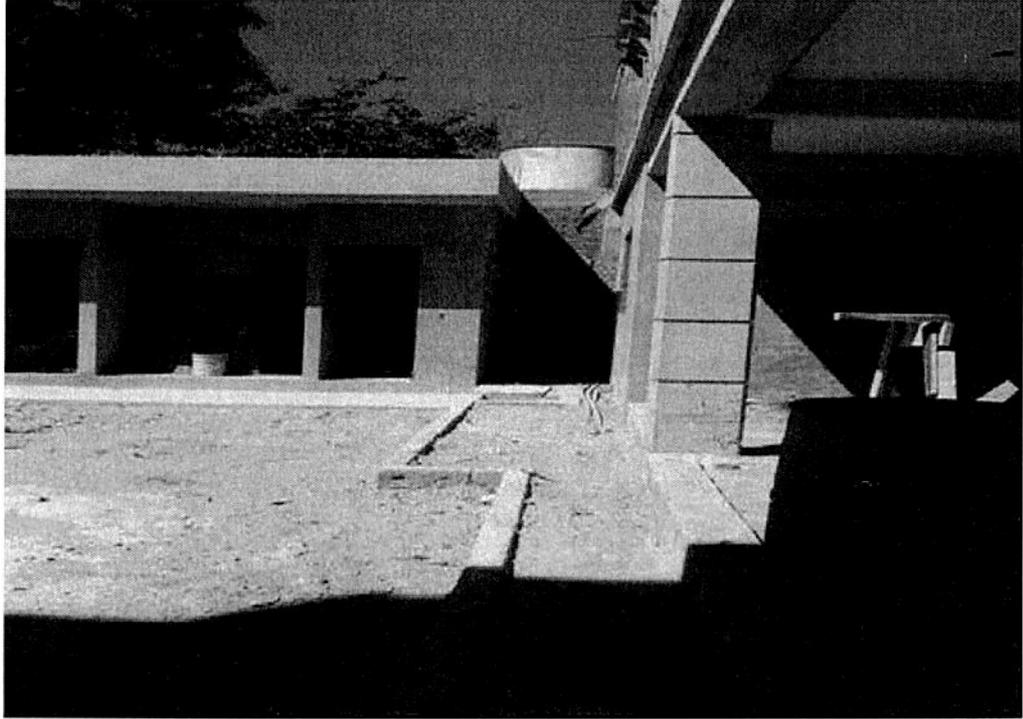
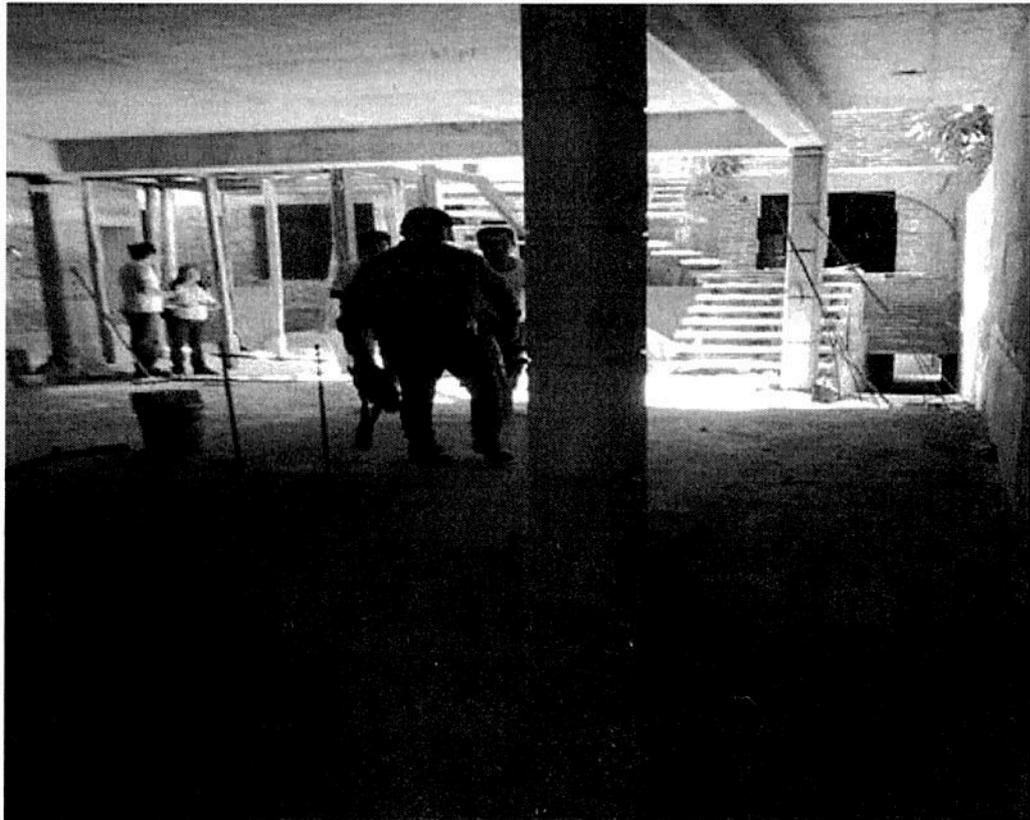
Construcciones dentro del predio
