INFORME DE COMISIÓN

SUBSECRETARIA DE GESTIÓN PARA
LA PROTECCIÓN AMBIENTAL

LUGAR: Vícam Pueblo, Cajeme, Sonora. PERIODO: 15 al 17 de abril de 2021.

OBJETO DE LA COMISIÓN:

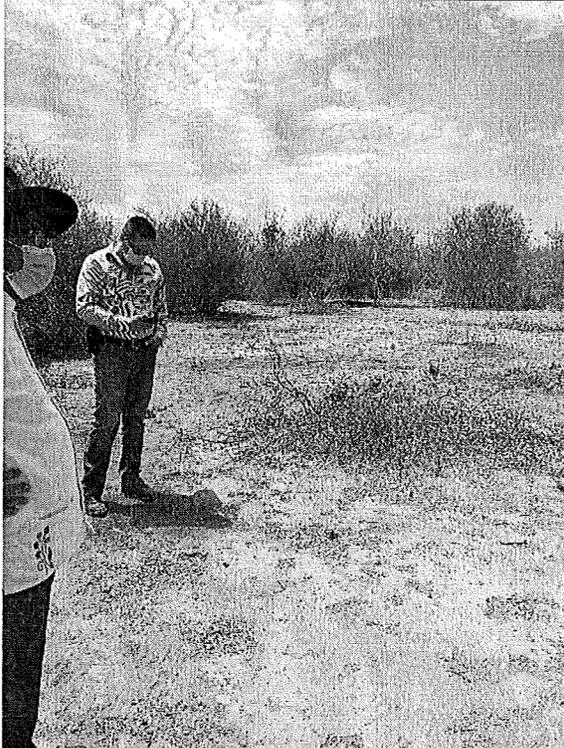
Foto 1. Vista del predio donde se pretenden iniciar las obras del proyecto, mismo que se encuentra desprovisto de vegetación forestal.

Se verifico que en el predio propuesto para iniciar las obras no existe vegetación forestal y que el resto del predio potencialmente a utilizar (cuyos límites aún no están definidos por las autoridades del Pueblo Yaqui) y que presenta vegetación secundaria de mezquital, requeriría de autorización en materia de impacto ambiental, y por el cambio de uso de suelo de terrenos forestales en materia forestal.

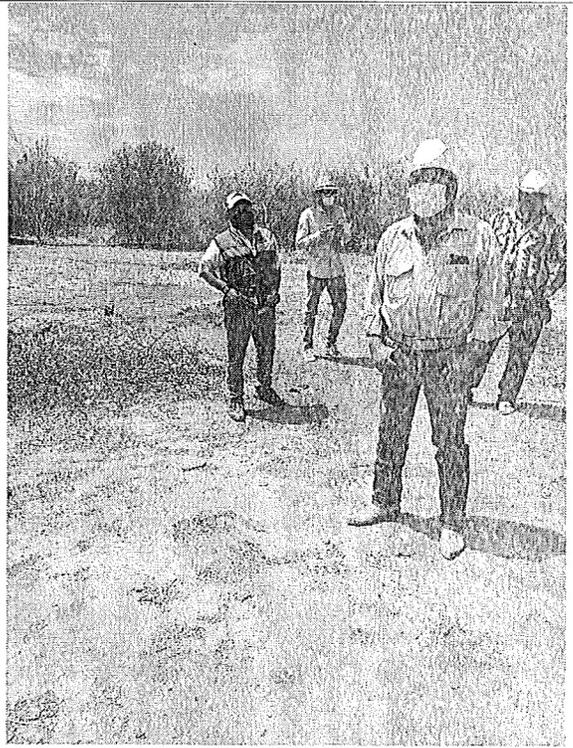
Foto 2. Vista del predio donde se pretenden iniciar las obras del proyecto, mismo que se encuentra desprovisto de vegetación forestal.

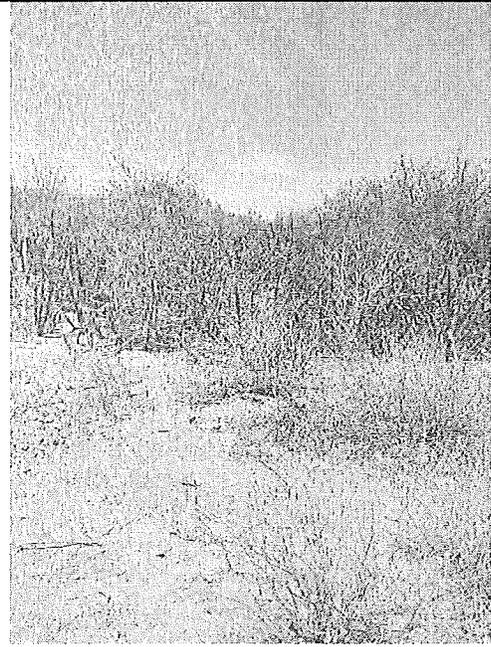
Foto 3. Aspecto de las condiciones de la vegetación secundaria prevaeciente en fragmentos.

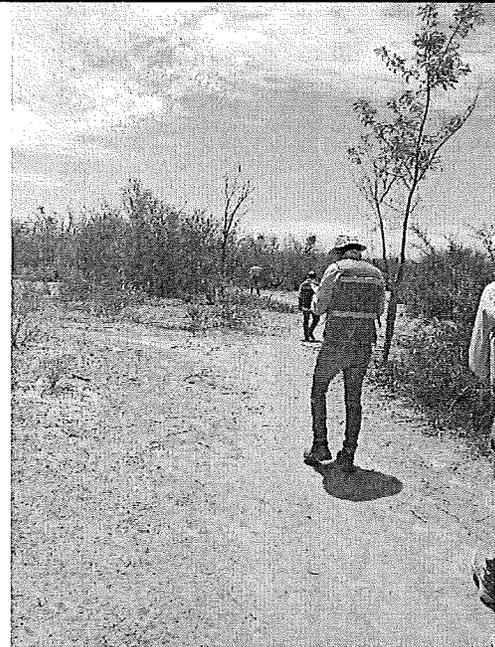
Foto 4. Superficies de caminos y otras alternantes con vegetación secundaria que se encuentran dentro del área potencialmente a utilizar por ampliaciones a la construcción del proyecto.

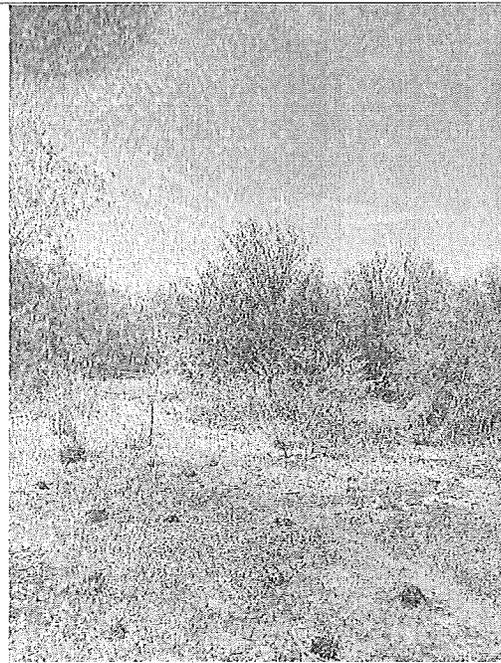
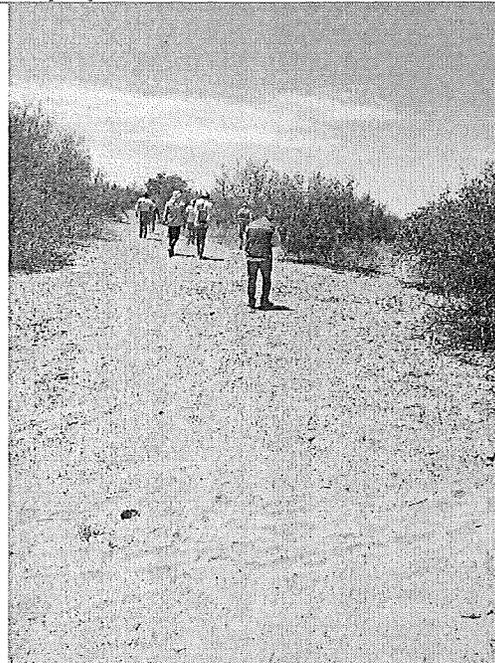
<p>Foto 5. Fragmentos de vegetación secundaria alternando con superficies desprovistas de vegetación en el área potencialmente a utilizar por ampliaciones del proyecto.</p>	<p>Foto 6. Caminos para uso ganadero y de vehículos en el área potencialmente a utilizar por ampliaciones del proyecto.</p>

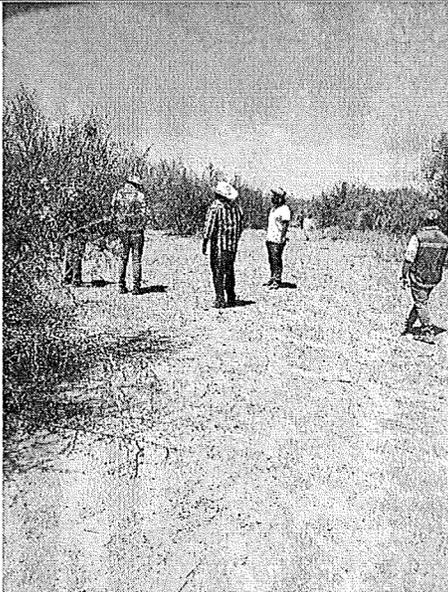
<p>Foto 7. Superficies desprovistas de vegetación alternando con fragmentos de vegetación secundaria en el área potencialmente a afectar por ampliaciones del proyecto.</p>	<p>Foto 8. Superficies sin vegetación al interior del área potencialmente a afectar por ampliaciones del proyecto.</p>

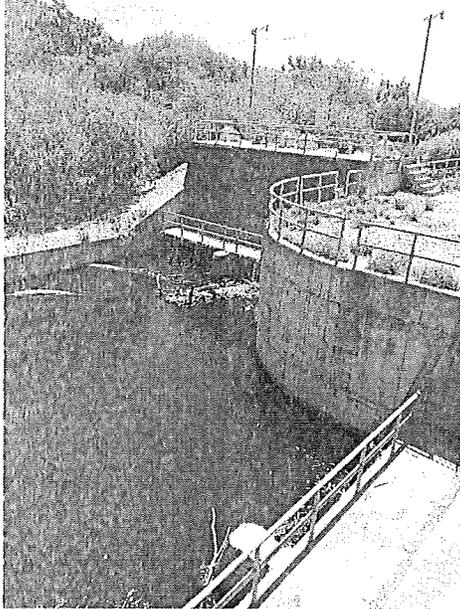
Foto 1. Obras de infraestructura de las compuertas del canal donde se pretende construir la obra de captación para su posterior bombeo al acueducto también en proyecto.

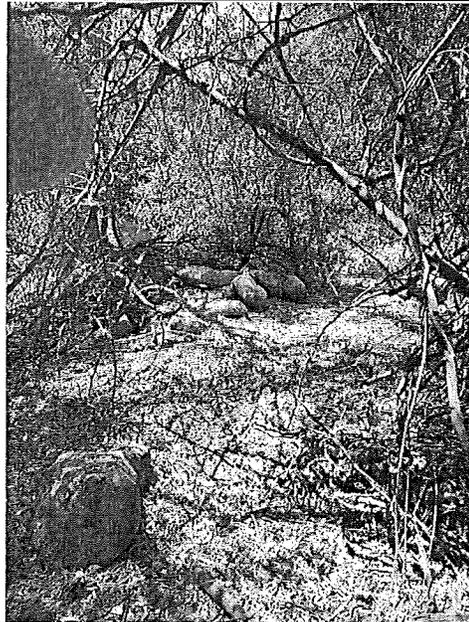
Se constató que el predio propuesto para la "Construcción de una obra de capacitación" se encuentra impactado por actividades constructivas asociadas a construcción original de las compuertas para el desfogue de agua proveniente de la Presa Álvaro Obregón y que permiten el paso de agua hacia los canales de riego de la zona, dicho predio presenta material residual de construcción en gran parte su superficie y superficies desprovisto de vegetación en más del 50% de su superficie total, y solo se constató la presencia individuos arbóreos y arbustivos aislados que no constituyen una vegetación forestal; por lo que, la construcción del **proyecto** en el sitio propuesto no implica el cambio de uso de suelo de áreas forestales en materia de impacto ambiental.

Foto 2. Vista de la parte central del predio de aproximadamente 400 m², propuesto para instalar las obras asociadas la obra de toma de agua del canal, el cual se encuentra se encuentra desprovisto de vegetación forestal en mas del 50% de su superficie.

su desarrollo, este no requeriría de la presentación de una manifestación de impacto ambiental al tratarse de una ampliación de la infraestructura existente para la distribución de agua de la presa Álava Obregón, y sería factible para la determinación de lo procedente en materia de impacto ambiental para el proyecto, el gestionar el trámite de Exención de la presentación de la Manifestación de Impacto Ambiental.

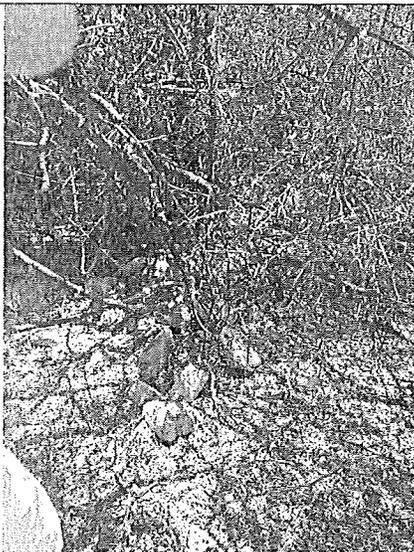
Foto 3. Material sobrante de construcción constituido por cascajo y bultos de cemento seco sin utilizar, hacia la parte Poniente del predio..

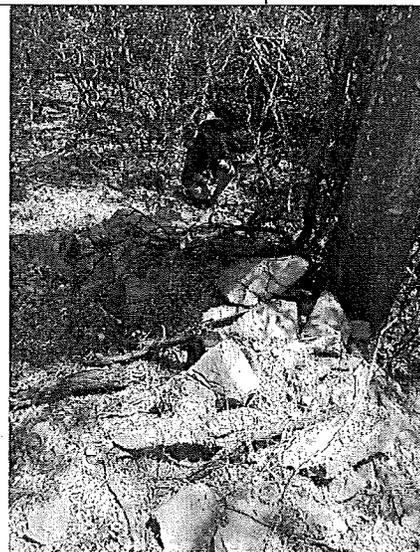
Foto 4. Otro montículo de material residual de construcción constituido por cascajo y bultos de cemento seco no utilizados del proyecto.

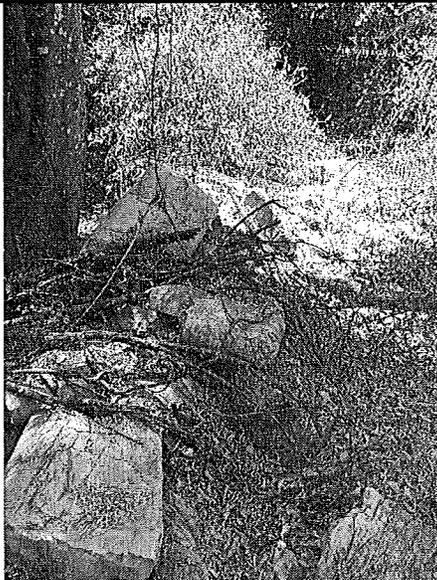
Foto 5. Otro montículo de bultos secos de cemento acumulados en la parte este del predio del proyecto.

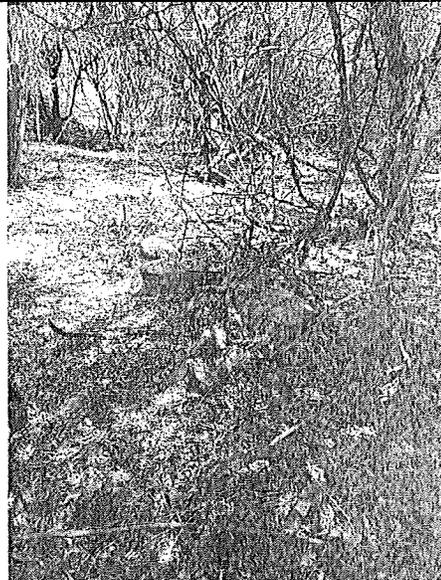
Foto 6. Zona central del predio del proyecto con montículos de material residual (cascajo y bultos secos de cemento) y láminas de asbesto enterradas (vista hacia la parte norte del predio).

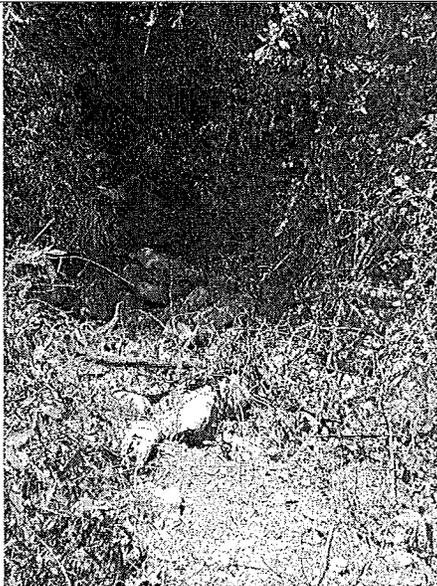
Foto 7. Montículo de cascajo al extremo oeste del predio propuesto para las obras de captación.

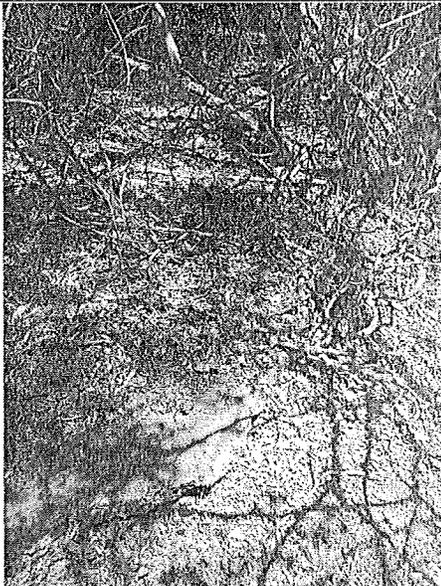
Foto 8. Plancha de concreto cubierta por tierra y hojarasca ubicada en la parte central de predio del proyecto.
