**Oficina de Representación de SEMARNAT  
en el Estado de Sinaloa  
Unidad de Aprovechamiento y  
Restauración de Recursos Naturales**  
Memorándum: UARRN-025-2023  
Asunto: Referente a resultado de visita  
de verificación técnica  
25/FD-0212/05/23  
Bitácora:  
Culiacán, Sinaloa, a 22 de junio de 2023

Asunto: Referente a resultado de visita  
de verificación técnica

## FOTOGRAFÍAS DE CÁMARA DE TRATAMIENTO PROPIEDAD DE NELSY GUADALUPE FIGUERO PÉREZ

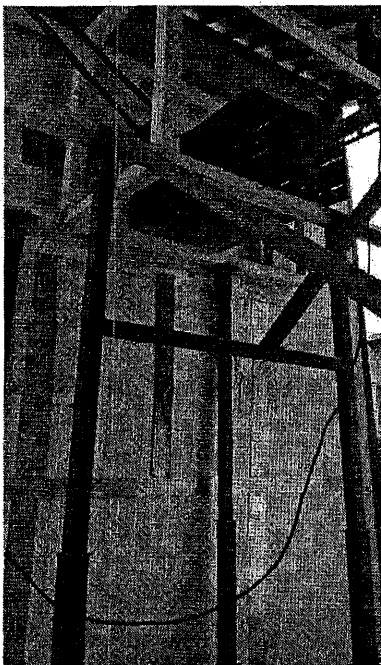
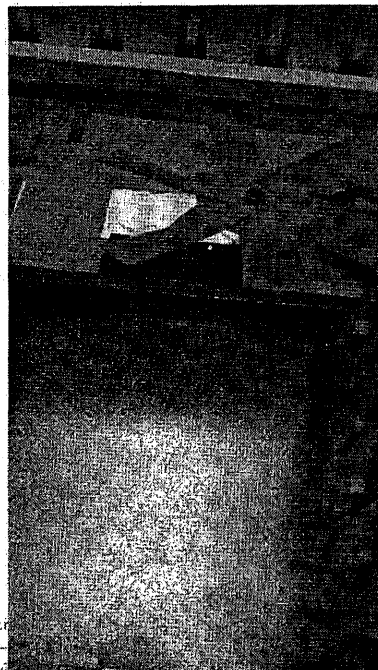
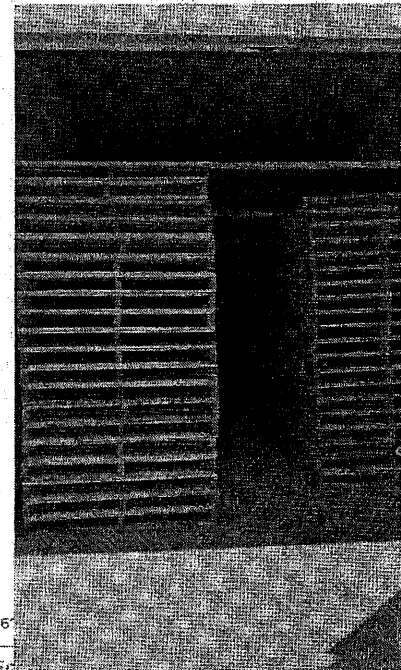
La cámara de tratamiento es una caja de acero reforzada diseñada para aplicar y registrar el tratamiento térmico a la madera utilizada para embalaje destinada a exportación, mide 3.1 metros de ancho, 9.1 metros de largo y 4.1 metros de altura; cuenta con un sensor que registra la temperatura general al interior de la cámara (testigo u hogar), y tres sensores tipo "termopar" Tipo K, todos ellos distribuidos en un solo lado de la cámara debido a su corta longitud, los cuales se colocaron al interior del elemento más grueso de la madera, para monitorear y registrar el proceso del tratamiento térmico hasta alcanzar los 56°C durante al menos 30 minutos, de acuerdo a lo establecido en la NOM-044- SEMARNAT- 2017. Además, se tiene en la parte trasera superior de la cámara un quemador que funciona con gas butano y una turbina de 20 pulgadas de diámetro, misma que dirige el ingreso de aire caliente al interior de ésta. El espacio que abarca desde el extremo inferior de la turbina y el techo, se colocó una lámina de acero, dividiendo el interior de la cámara de tratamiento en dos compartimentos, el cual funciona como ducto superior que envíe el aire caliente de la parte trasera a la parte frontal de la cámara. Asimismo, en la parte superior de cada extremo, se tiene instalada una ala cóncava que facilita la circulación del aire caliente dentro de la cámara de tratamiento. La capacidad máxima de la cámara de tratamiento es de 300 tarimas normales (40x48").

En el día de la visita, realizada el **21 de junio de 2023**, se llevó a cabo un tratamiento con una carga de 250 tarimas de madera nueva de pino, las cuales se colocaron al interior de la cámara, personalmente se realizó la colocación y distribución de los tres sensores. Se inició el tratamiento a las 13:34 horas y se mantuvo por 72 minutos, el primer sensor alcanzó los 56°C a los 45 minutos de haber iniciado el tratamiento; por otro lado, el segundo sensor estaba fallando y presentó fluctuaciones en el registro de temperaturas, y fue el sensor que más tardó en llegar al registro de los 56 °C que establece la norma, por lo que se tomó en cuenta hasta el minuto 72 en el cual ésta sensor alcanzó los 56°C; y el tercer sensor, por su cercanía con el ducto instalado en la parte superior de la cámara, alcanzó los 56°C en el minuto 10. Considerando la diferencia en el registro de temperaturas que se reportó en los certificados de calibración de los sensores, se decidió compensar los 1.8 ° de diferencia y se decidió esperar a que todos alcanzaran los 57.8°C, para iniciar el tiempo de los 30 minutos, de esta forma, alcanzaron dicho valor de la temperatura a los 50, 74 y 10, respectivamente. El tiempo total del tratamiento manteniendo lo 56 ° C fue 36 minutos.

Como resultado de la visita de verificación técnica a las instalaciones anteriormente citada, se le hizo la recomendación a la promovente que deberá sustituir el sensor 2 debido a las fluctuaciones anormales presentadas durante el tratamiento, además de aumentar la longitud de cuando menos un sensor, preferentemente del tercer sensor, una vez hecho los cambios solicitados, debería realizar un nuevo tratamiento para asegurar el tratamiento termico, aclarándole que, antes de emitir la respuesta a su trámite deberá entregar las gráficas del nuevo tratamiento realizado con los ajustes anteriormente señalados, lo cual realizó y envió vía correo electrónico al día siguiente de la visita técnica.
