**MANIFESTACIÓN DE IMPACTO AMBIENTAL
MODALIDAD PARTICULAR
DE LA ETAPA OPERATIVA DE LA IGLESIA CATÓLICA
MARÍA ESTRELLA DEL MAR,
PUERTO JUÁREZ, QUINTANA ROO.**

CONSULTA PÚBLICA

Iglesia Católica María Estrella del Mar

Zona Federal Marítimo Terrestre localizada frente al lote 31, de la SM 86, manzana 55, entre kilómetro 2+074 y 2+216.03 de la carretera Puerto Juárez- Punta Sam, Municipio de Benito Juárez, Quintana Roo, México.

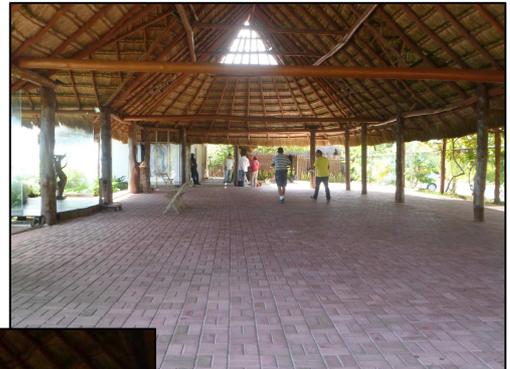
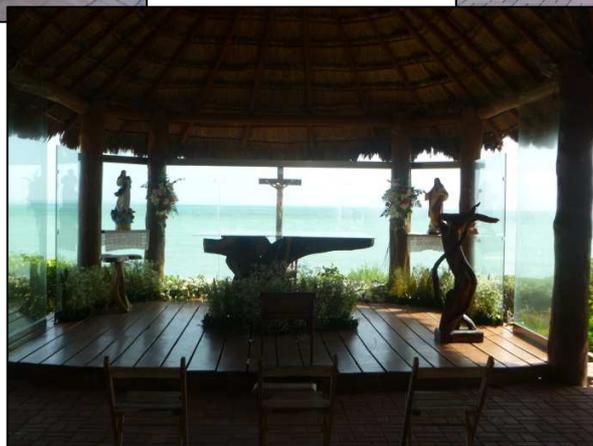
Altar elaborado con madera de la región y cristal.

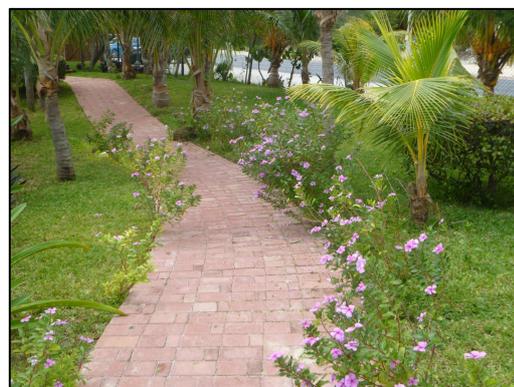
Los recorridos por las diferentes obras se hacen sobre andadores permeables, de adocreto, debidamente alineados al piso natural, en total suman 142.42 m².

Andador desde la Capilla principal a la Capilla menor

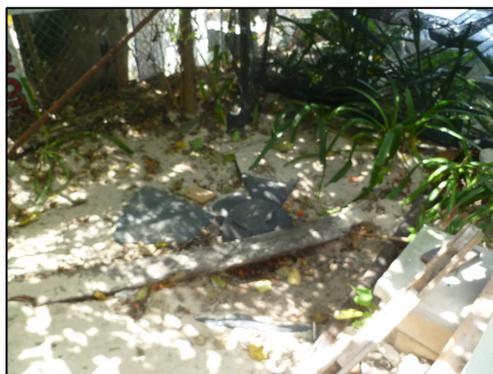
a) Tanque séptico:

Consiste en un tinaco de la marca Rotoplas, con capacidad de 5,000 litros, es vaciada cada mes por un tercero especializado contratado para tal fin.

2) Aguas servidas de los servicios sanitarios, que se almacena temporal mente en el tanque séptico, en espera de ser retirado por el tercero especializado. Ver inciso a) del numeral II.2.2, página 9.

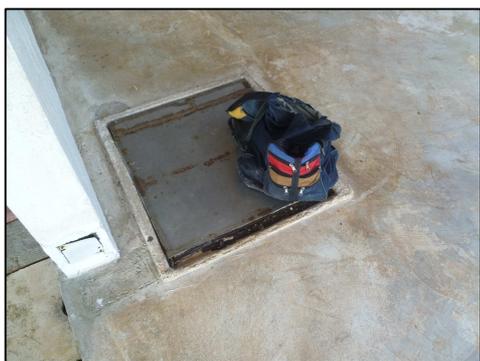
b) Cisterna de almacenamiento de agua:

Hecha de concreto y con capacidad de almacenamiento de 3,000 litros.

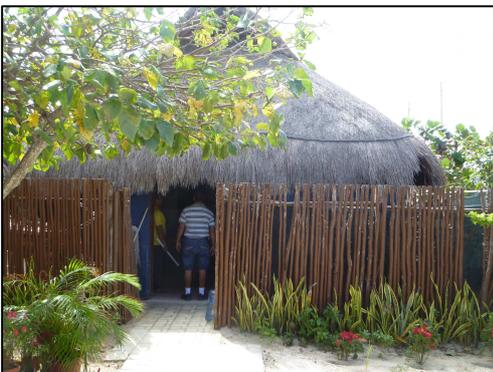
Esta palapa almacena el mobiliario que se utiliza para los servicios dominicales o privados, y en la parte de atrás se acopia temporalmente los residuos sólidos urbanos, que en su mayoría es material vegetal producto de la limpiezas de las amplias áreas verdes y jardines.

Vista frontal de la bodega.

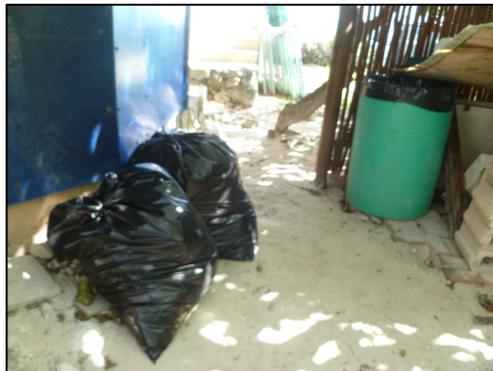
1) Sólidos urbanos, que se acopian temporalmente en bolsas negras de alta densidad, y en un tambo de plástico de 200 lt, en espera del servicio municipal de limpia pública, que diariamente pasa por la zona.

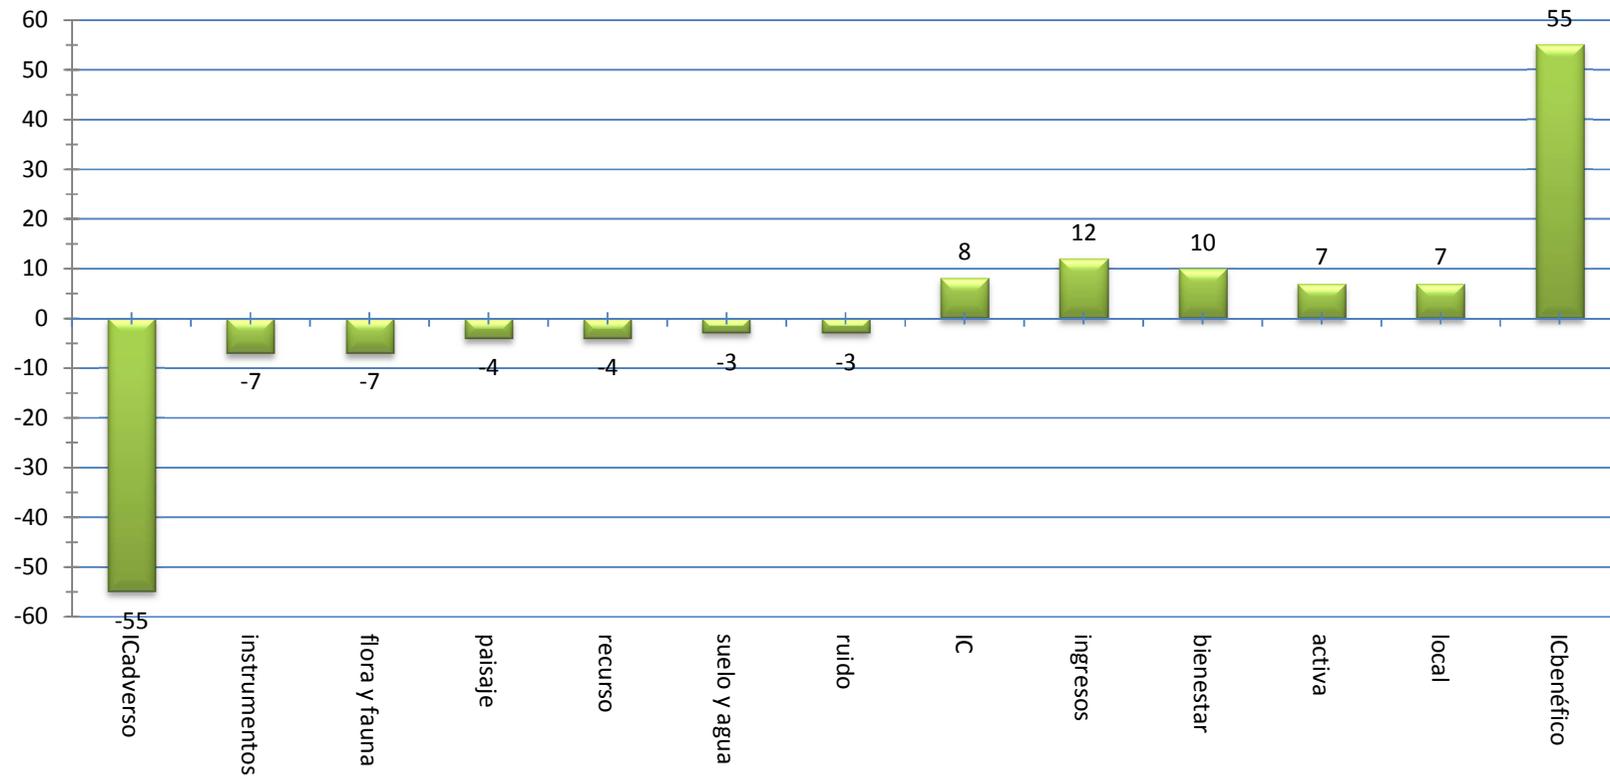
Gráfica 2: El IC del proyecto en relación a los valores extremos para este concepto.

Valores extremos del Indicador Característico (IC): IC _{ADVERSO} = -55 IC _{BENEFICO} = +55	INDICADORES CARACTERISTICOS										
	EFECTOS										
	A CORTO PLAZO	A LARGO PLAZO	DIRECTOS	INDIRECTOS	ACUMULATIVOS	REVERSIBILIDAD	CONTROLABILIDAD	RADIO DE ACCIÓN	IMPLICACIONES ECONOMICAS	IMPLICACIONES SOCIO-CULTURALES	INDICADOR CARACTERISTICO (IC) DEL IMPACTO ANALIZADO
AFECTACIÓN A LA FLORA Y FAUNA CATEGORIZADA EN LA NOM-059-SEMARNAT-2010	-1		-2		-5	0	1	1	0	-1	-7
MODIFICACIÓN EL PAISAJE NATURAL		-1	-2		-5	3	2	1	-1	-1	-4
CONTAMINACIÓN DEL SUELO Y EL AGUA		-1		-1	-1	0	1	1	-1	-1	-3
EXPLOTACIÓN DEL RECURSO AGUA		-1		-1	-1	-1	1	1	-1	-1	-4
CONTAMINACIÓN POR RUIDO	-1		-1		-1	-1	1	1	0	-1	-3
CUMPLIMIENTO DE LOS INSTRUMENTOS NORMATIVOS, DE CONTROL Y DE REGULACIÓN	-3		-2		-1	1	1	1	-3	-1	-7
BIENESTAR SOCIAL		2	2		2	0	1	1	1	1	10
POBLACIÓN ECONOMICAMENTE ACTIVA	1		1		1	0	1	1	1	1	7
IMPULSO A LA ECONOMIA LOCAL	1		1		1	0	1	1	1	1	7

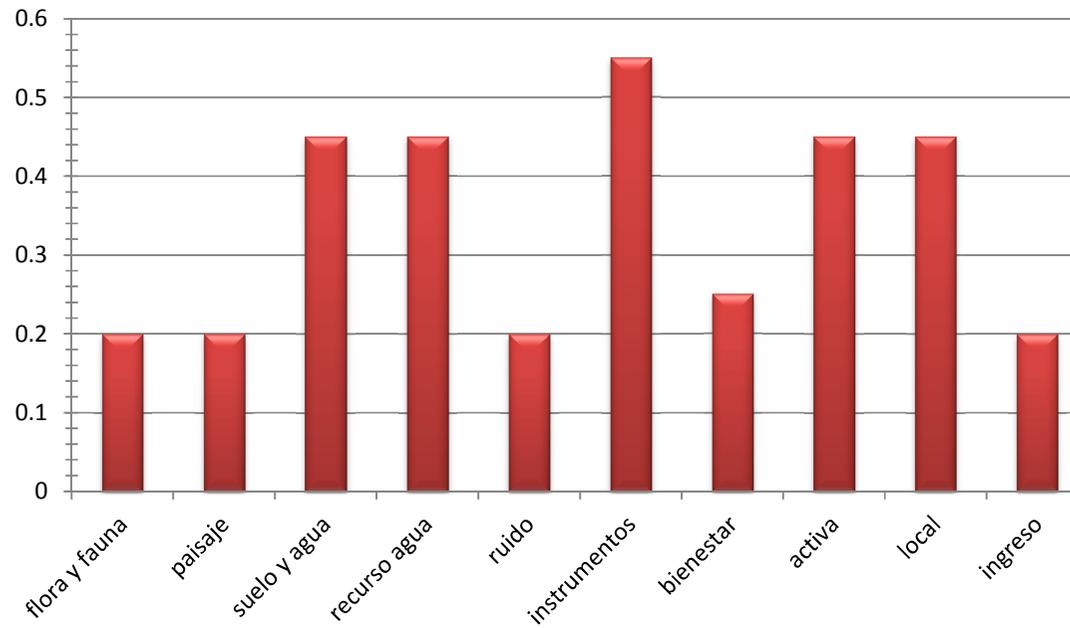
Gráfica 3: Factores de peso acumulados por impacto analizado.

Objetivo	Factor de peso	FACTORES DE PESO				FACTOR DE PESO (FP) DEL IMPACTO ANALIZADO
		IGLESIA	BIENESTAR SOCIAL	CONSERVACIÓN DEL MEDIO	GENERACIÓN DE INGRESOS	
Iglesia	0.35					
Bienestar social	0.25					
Conservación del medio	0.20					
Generación de ingresos	0.20					
AFECTACIÓN A LA FLORA Y FAUNA CATEGORIZADA EN LA NOM-059-SEMARNAT-2010				0.20		0.20
MODIFICACIÓN EL PAISAJE NATURAL				0.20		0.20
CONTAMINACIÓN DEL SUELO Y EL AGUA			0.25	0.20		0.45
EXPLOTACIÓN DEL RECURSO AGUA			0.25	0.20		0.45
CONTAMINACIÓN POR RUIDO				0.20		0.20
CUMPLIMIENTO DE LOS INSTRUMENTOS NORMATIVOS, DE CONTROL Y DE REGULACIÓN		0.35		0.20		0.55
BIENESTAR SOCIAL			0.25			0.25
POBLACIÓN ECONÓMICAMENTE ACTIVA			0.25		0.20	0.45
IMPULSO A LA ECONOMÍA LOCAL			0.25		0.20	0.45
GENERACIÓN DE INGRESO					0.20	0.20

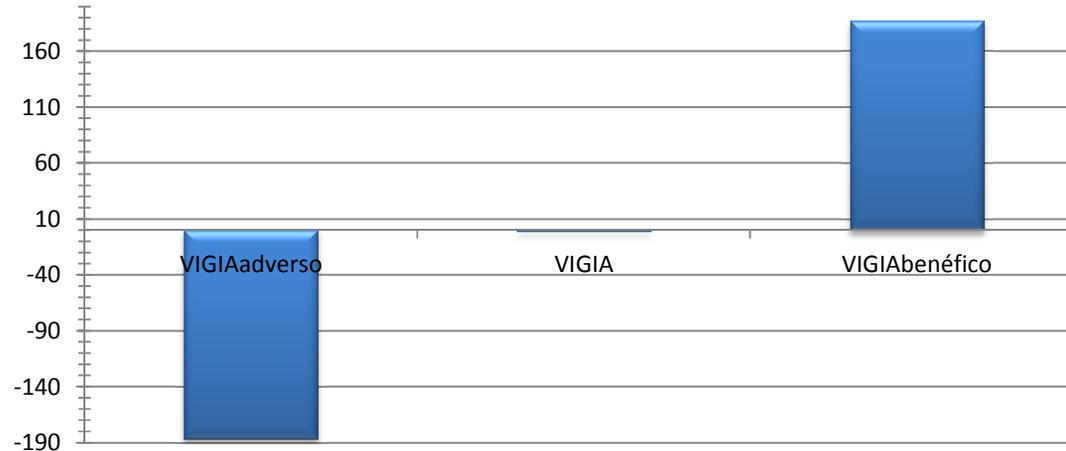
Gráfica 5: Comparativo del valor global de los impactos en relación a los valores extremos.

Valores Globales de Impacto ambiental: VIGIA _{ADVERSO} = -187 VIGIA _{BENEFICO} = +187	INDICADOR CARACTERISTICO (IC) DEL IMPACTO ANALIZADO	FACTOR DE PESO (FP) DEL IMPACTO ANALIZADO	VALOR DEL IMPACTO (VI)
AFECTACIÓN A LA FLORA Y FAUNA CATEGORIZADA EN LA NOM-059-SEMARNAT-2010	-7	0.2	-1.4
MODIFICACIÓN EL PAISAJE NATURAL	-4	0.2	-0.8
CONTAMINACIÓN DEL SUELO Y EL AGUA	-3	0.45	-1.35
EXPLOTACIÓN DEL RECURSO AGUA	-4	0.45	-1.8
CONTAMINACIÓN POR RUIDO	-3	0.2	-0.6
CUMPLIMIENTO DE LOS INSTRUMENTOS NORMATIVOS, DE CONTROL Y DE REGULACIÓN	-7	0.55	-3.85
BIENESTAR SOCIAL	10	0.25	2.5
POBLACIÓN ECONOMICAMENTE ACTIVA	7	0.45	3.15
IMPULSO A LA ECONOMIA LOCAL	7	0.45	3.15
GENERACIÓN DE INGRESO	12	0.2	2.4
Valor Global de Impacto Ambiental VIGIA			-1.4
