**"SOCIEDAD COOPERATIVA DE PRODUCCION ACUICOLA EL MALECON S.C.R.L. DE C.V."**

## **MANIFESTACIÓN DE IMPACTO AMBIENTAL MODALIDAD PARTICULAR**

**"CONSTRUCCIÓN, OPERACIÓN Y MANTENIMIENTO DE UNA  
GRANJA PARA EL CULTIVO DE CAMARÓN EN 78-97-50.38 HA"  
A UBICARSE EN LAS MARISMAS DEL EJIDO BARIOMETO II,  
SINDICATURA DE ALTATA, MUNICIPIO DE NAVOLATO SINALOA"**

**NAVOLATO, SINALOA  
MARZO 2017**

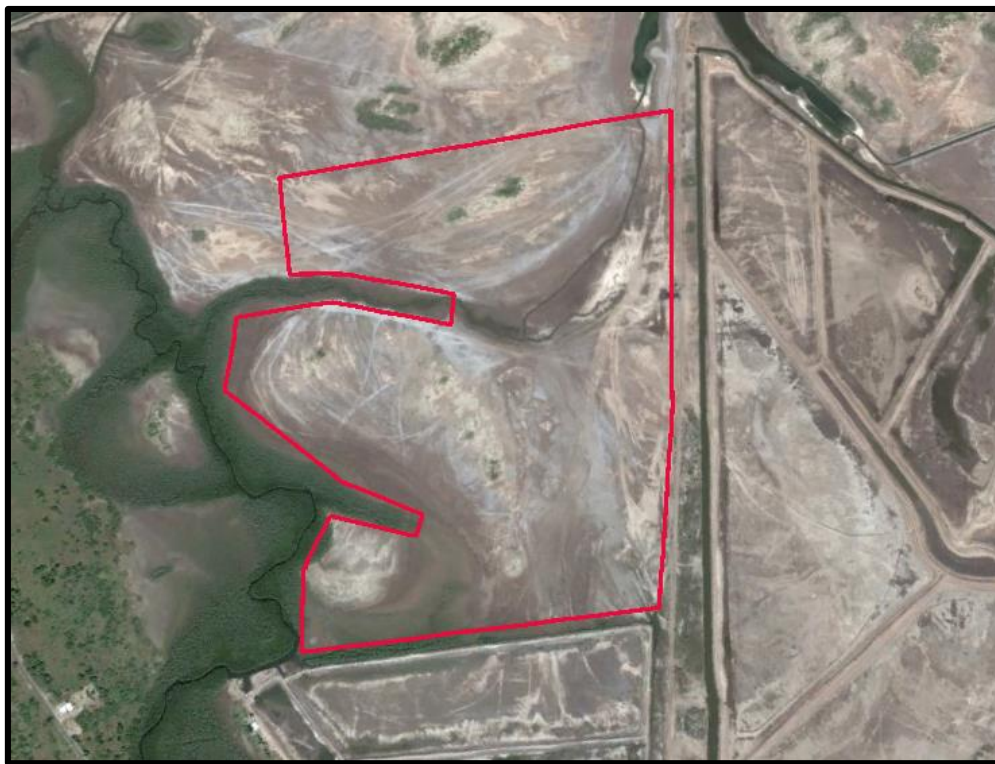
Figura 1.1.- Polígono General

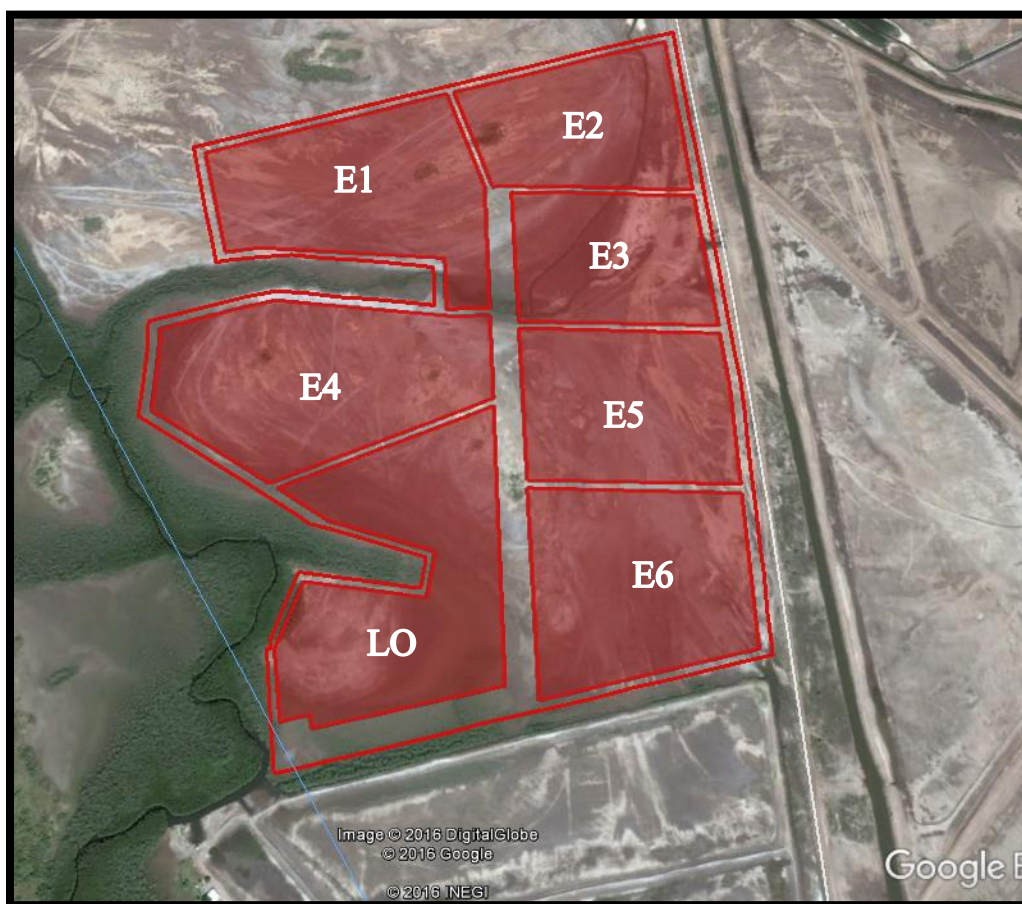
**Figura II.1.** Distribución de áreas en granja de cultivo de camarón.

La distribución y superficie de cada área de las áreas antes mencionadas se describe a continuación (Figura II.1):

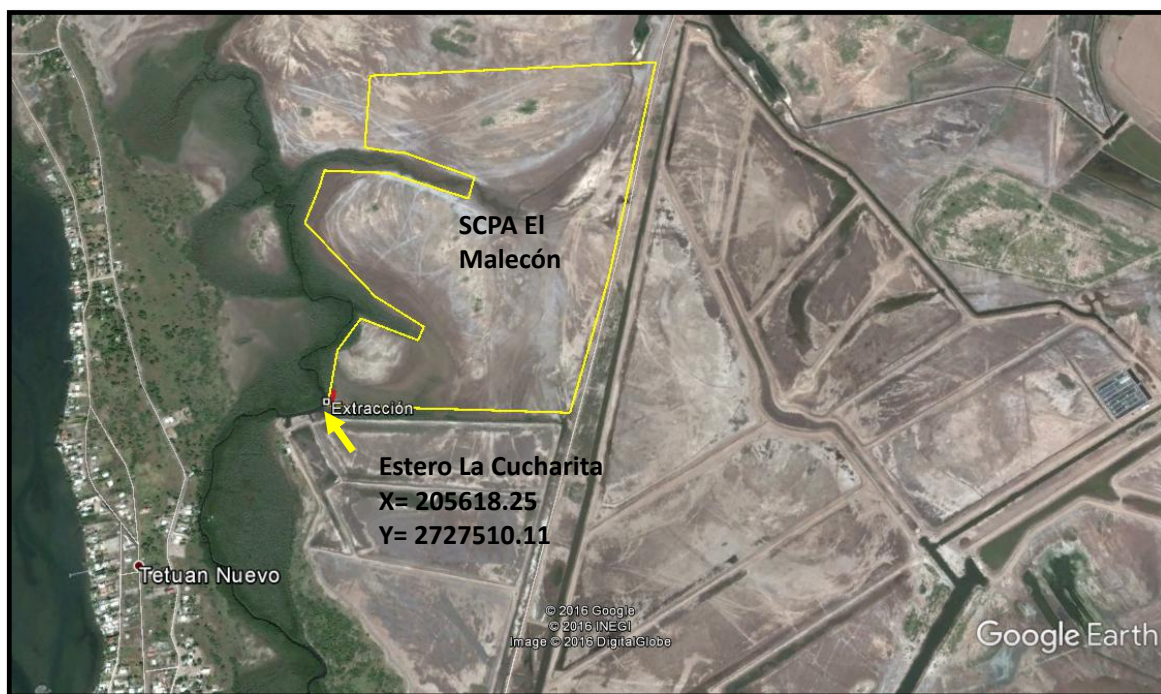
**Figura II.2.** Punto de extracción de agua (■), polígono de la granja (—)

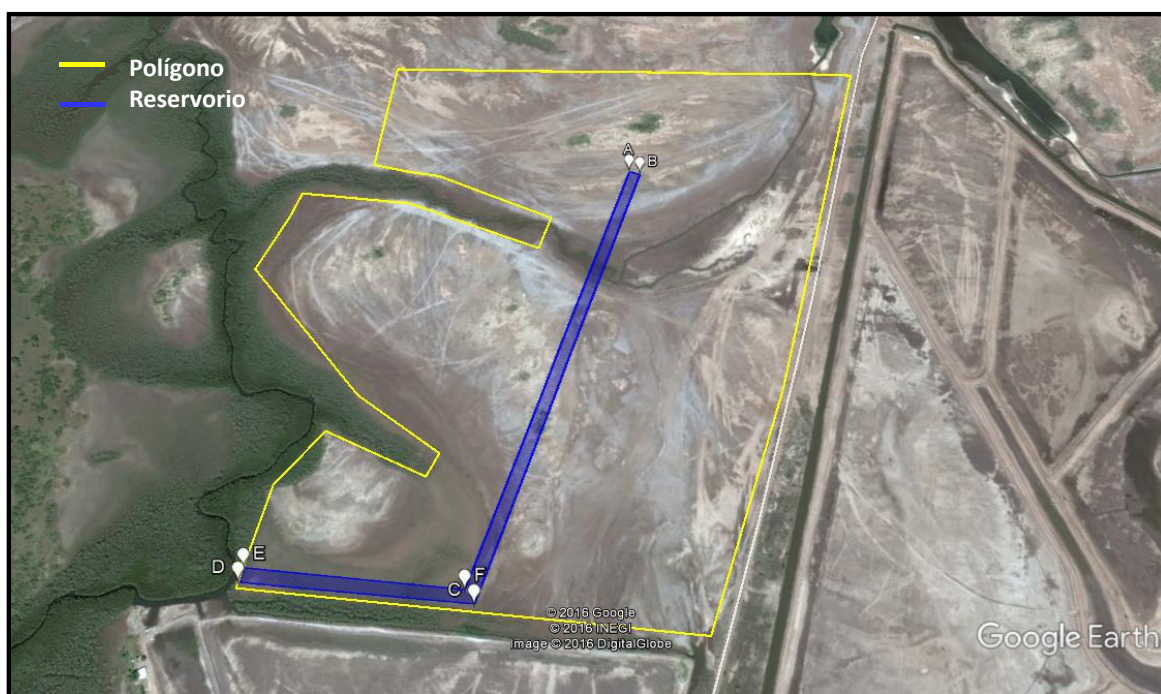
Figura II.3 Ubicación del canal reservorio dentro del polígono de la granja

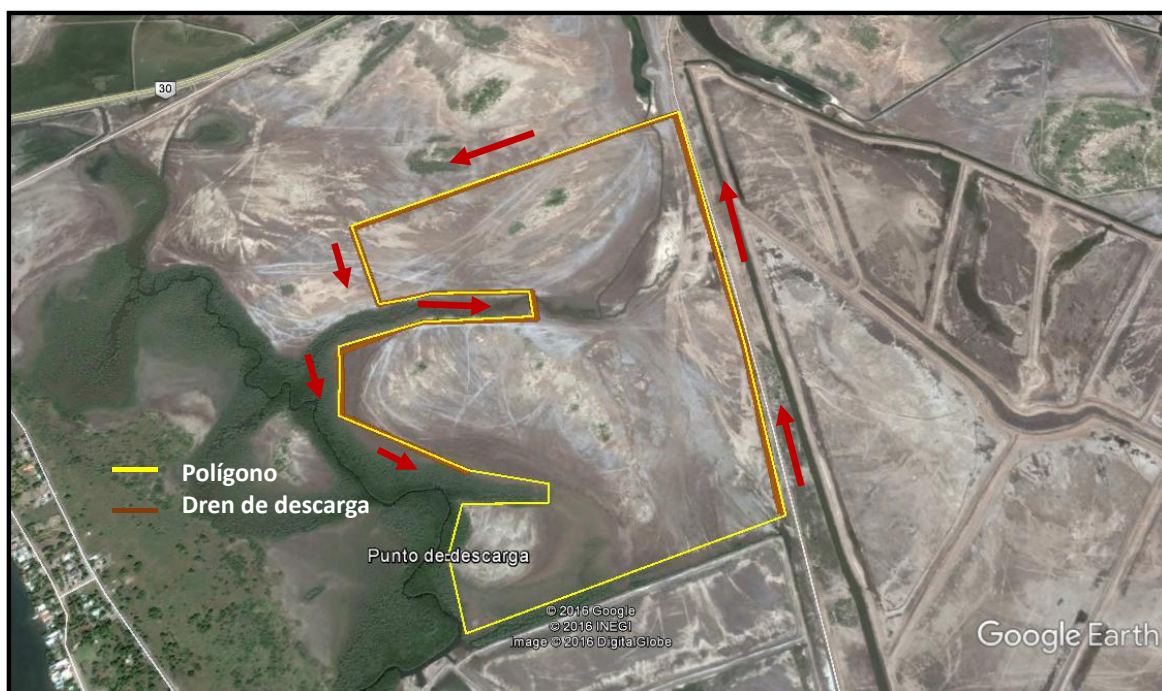
**Figura II.4** Dren de descarga con sus flujos y punto de descarga

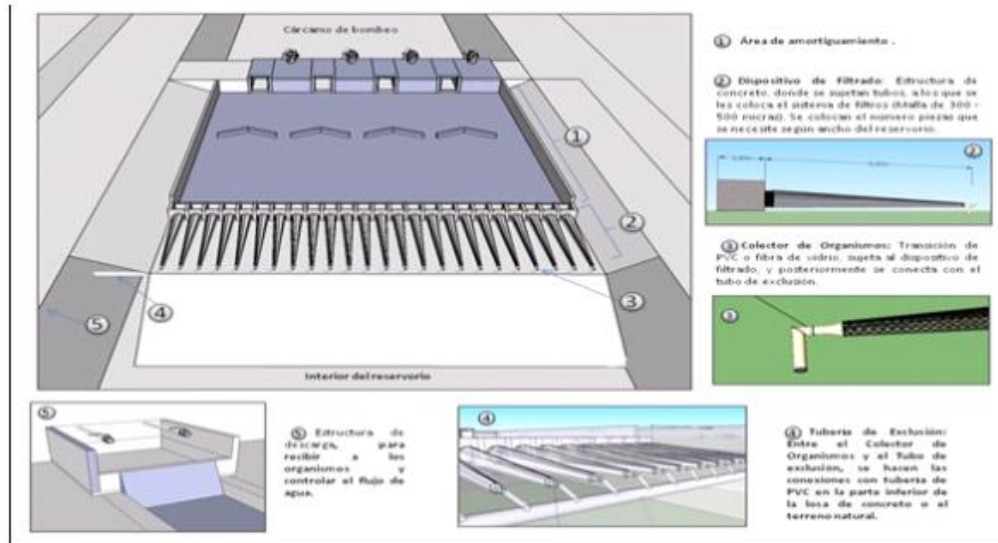
| CUADRO DE CONSTRUCCION ESTANQUE 4 | | | | | | |
|---|---|---|---|---|---|---|
| <b>SUPERFICIE= 111,736.31 m2</b> | | | | | | |

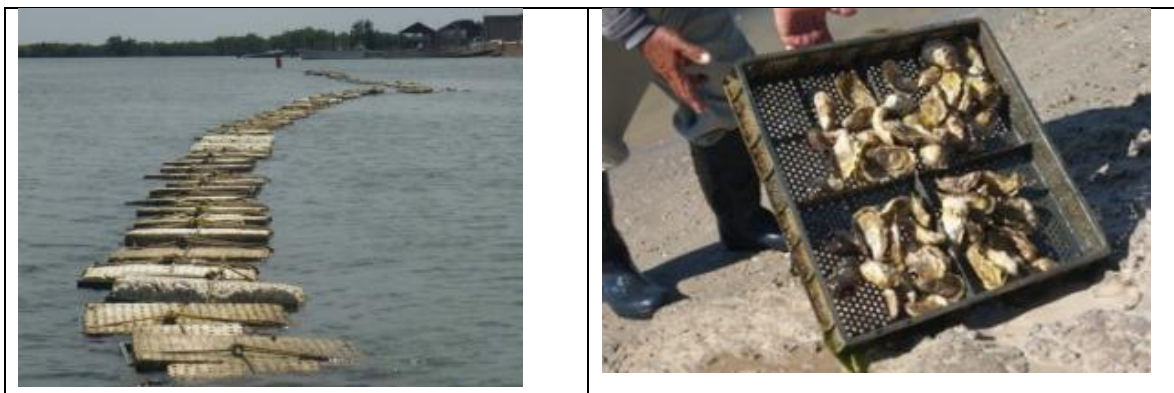
Figura VI.2. Canastas de cultivo de ostión.

2.- La segunda parte del sistema será pasar el agua proveída de aire por una sección del dren que contendrá cultivo de moluscos bivalvos en cestas suspendidas dispuestas en el centro del estanque mediante el sistema o **Long Line**(Fig. VI.3)
