ACUICOLA MOMBELA, S.P.R DE R.I.

MANIFESTACIÓN DE IMPACTO AMBIENTAL, MODALIDAD PARTICULAR SECTOR PESQUERO, SUB SECTOR ACUÍCOLA

"Modificación de Infraestructura, Operación y Mantenimiento de una Granja para el Cultivo de Camarón en Estanquería Rústica en una superficie total de 111-81-56-648 Ha, ubicada en Marismas de la Bahía de Navachiste, en el Municipio de Guasave, Sinaloa".

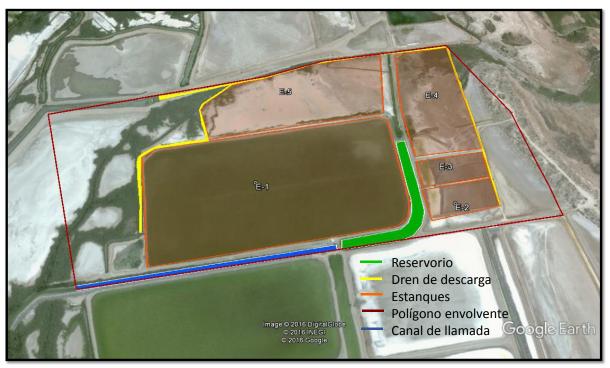
Figura II.1. Distribución de estanques actual de la Acuícola Mombela

Acuícola Mombela, cuenta con una superficie total de 111-81-56.648 Ha, donde operan 3 estanques de engorda de los 5 construidos, 1 canal de llamada, 1 reservorio y 1 dren de descarga, la distribución y superficie de cada área construida se describe a continuación (figura II.1):

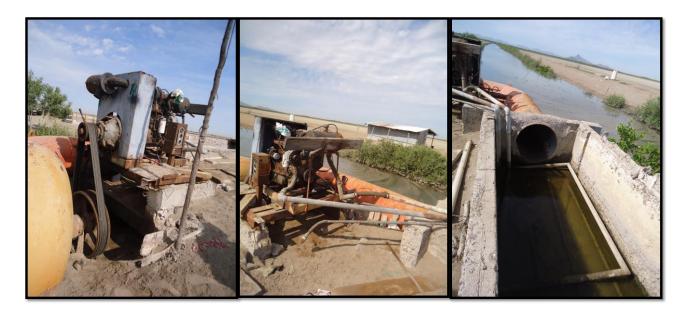
Figura II.2 Collage fotográfico del cárcamo de bombeo

CARCAMO DE BOMBEO										
No	Coordenadas		ГСТ	P V	DISTANCIA		RUMBO				
No	Х	Y	EST	P. V.	DISTANCIA	Grad.	Min.	Seg.	Direcc.		
1	723984.2000	2828424.2500									
2	723986.2700	2828414.4600	1	2	10.0064	11 °	56 '	19.65 "	SE		
3	723992.5000	2828416.6000	2	3	6.5873	71°	2 '	32.80 "	NE		
4	723988.6700	2828426.9200	3	4	11.0078	20°	21 '	39.96 "	NW		
1	723984.2000	2828424.2500	4	1	5.2067	59°	8 '	58.11 "	SW		
		SUPERFIC	IE= 45	.00 m ²

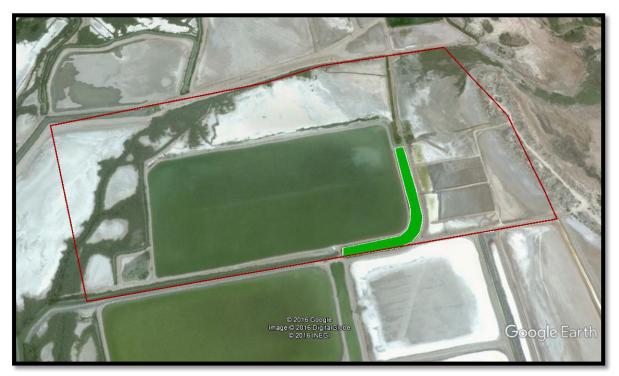
Figura II.3 Distribución del canal reservorio

En lo que corresponde al canal reservorio este se encuentra construido sobre el suelo, tiene una longitud total de 583 m, con un ancho fluctuante entre ancho 45 y 47 m y una profundidad de 2 m (figura II.3). Cuenta con compuertas de concreto para el llenado de la estanquería, sistemas de alimentación de agua a cada estanque.

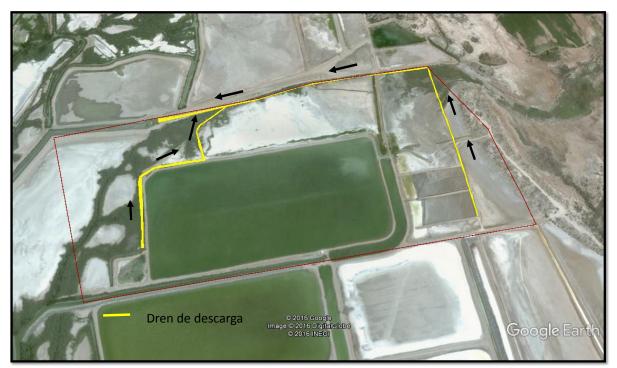
Figura II.4. Dren con sus flujos y puntos de descarga

La granja cuenta con un dren de descarga perimetral de aproximadamente 2615 m de longitud con anchura fluctuante entre 5 y 7 m, construidos sobre tierra compactada con taludes de 2:1, ocupando una superficie de 12,050.357 m². Este dren colecta los efluentes de los 5 estanques de cultivo, para ser dirigidos posteriormente hacia un punto de descarga general situado en las coordenadas siguientes; UTM X= 722690.77, Y=2828134.20 el cual drena la descarga directamente a la Bahía Navachiste.

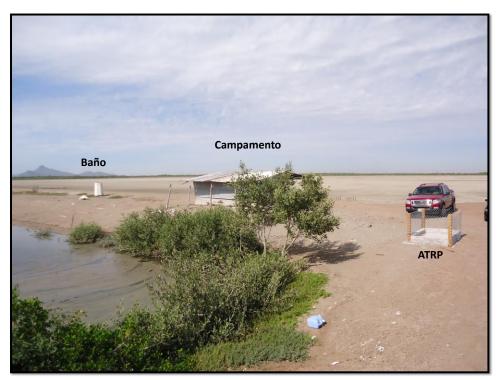
Figura II.5. Obras auxiliares (infraestructura) de Acuícola Mombela

Las ubicaciones exactas de cada una de las obras auxiliares construidas en la bordería de la granja se mencionan en los siguientes cuadros de construcción con coordenadas UTM WGS 84 Zona 12 se mencionan a continuación:

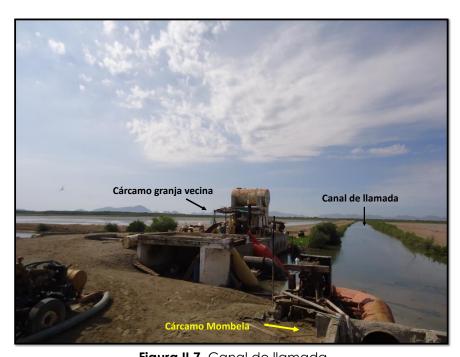
Para iniciar el cultivo de camarón, antes de la siembra, se llenan los estanques. El agua que se utiliza para el llenado de éstos, proviene del Estero El Cohui, se cuenta con un canal de llamada dentro de las instalaciones (Fig II.7) de 12,993.402 m² de superficie, el cual abastece a los diferentes estanques, gracias al bombeo de agua que proporciona el equipo instalado en el cárcamo.

Dicha agua al pasar del cárcamo al canal reservorio, es filtrada mediante la utilización de mallas de diferente abertura colocadas a la salida de agua del cárcamo y en las estructuras de entrada de los estanques, esto con la finalidad de evitar la entrada de fauna marina indeseable (depredadores y/o competidores de camarón).

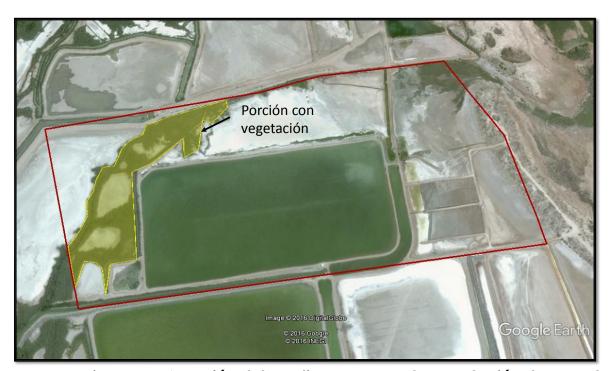
Figura IV.14 Porción del predio que presenta vegetación de manglar

En la sección oeste que presenta manchones de vegetación se detectó la presencia de mangle rojo (Rhizophora mangle), mangle blanco (Laguncularia racemosa) y mangle cenizo (Avicennia germinans), además de vidrillo, la totalidad de esta vegetación será conservada.

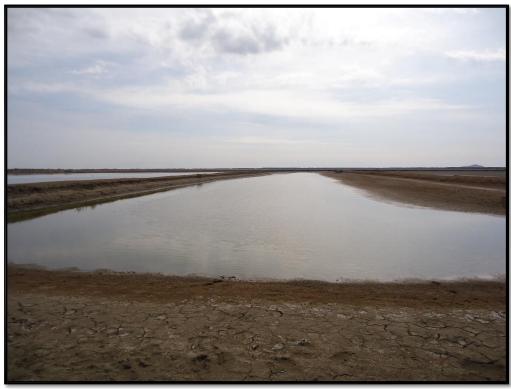
Figura IV. 15 En esta fotografía puede observarse la sección productiva de la granja, la cual carece de vegetación

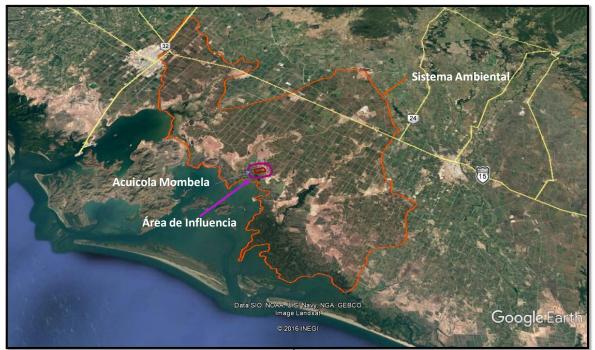
Figura IV.18. Área de influencia dentro del SA

La delimitación del área de influencia se llevó a cabo tomando como base a los impactos ambientales que pueden generar las obras y actividades que se pretenden desarrollar, razón por la cual se estimó una distancia de 1 km a partir del perímetro de la granja y de esa forma se obtuvo como resultado el polígono de influencia antes ilustrado.
