ESTUDIO DE IMPACTO AMBIENTAL MODALIDA PARTICULAR.

PROYECTO REHABILITACION DE UN BANCO DE PIEDRA CALIZA.  
CERRO LAS TETAMAS, EJIDO PIEDRAS VERDES, ALAMOS, SON.

NAVOJOA, SONORA FEBRERO DEL 2017.

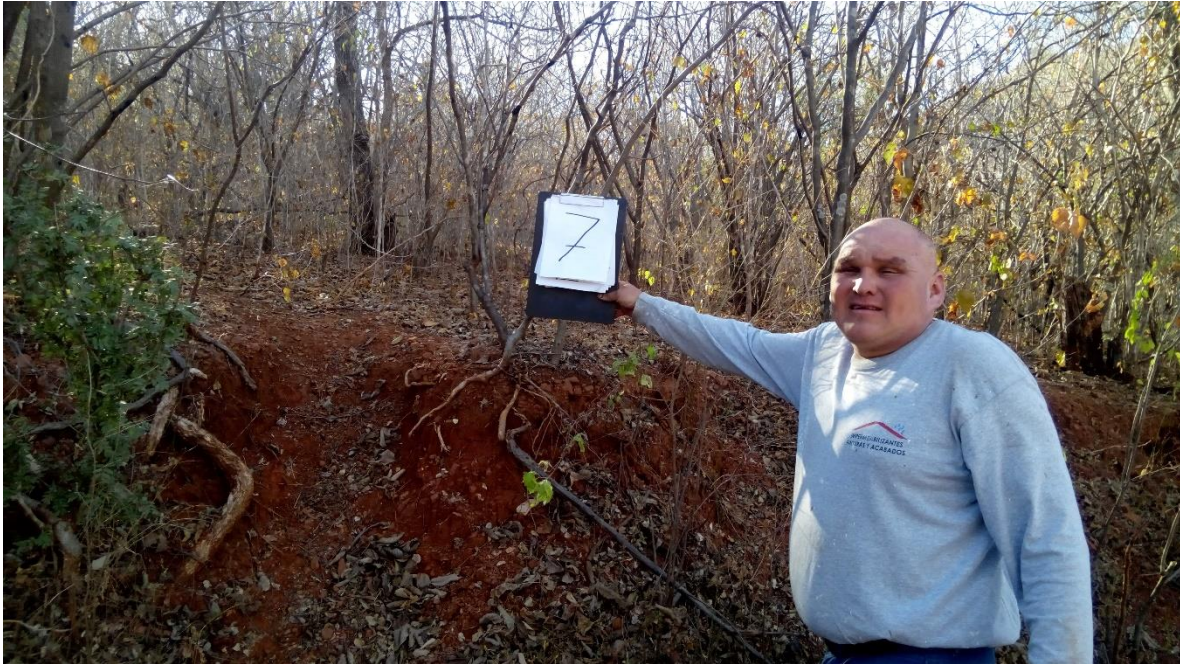
VERTICE 7 .- COPALES BURSERIA ZONA BAJA TIERRA KASTAÑOZEM NO APTA PARA LA EXPLOTACION.

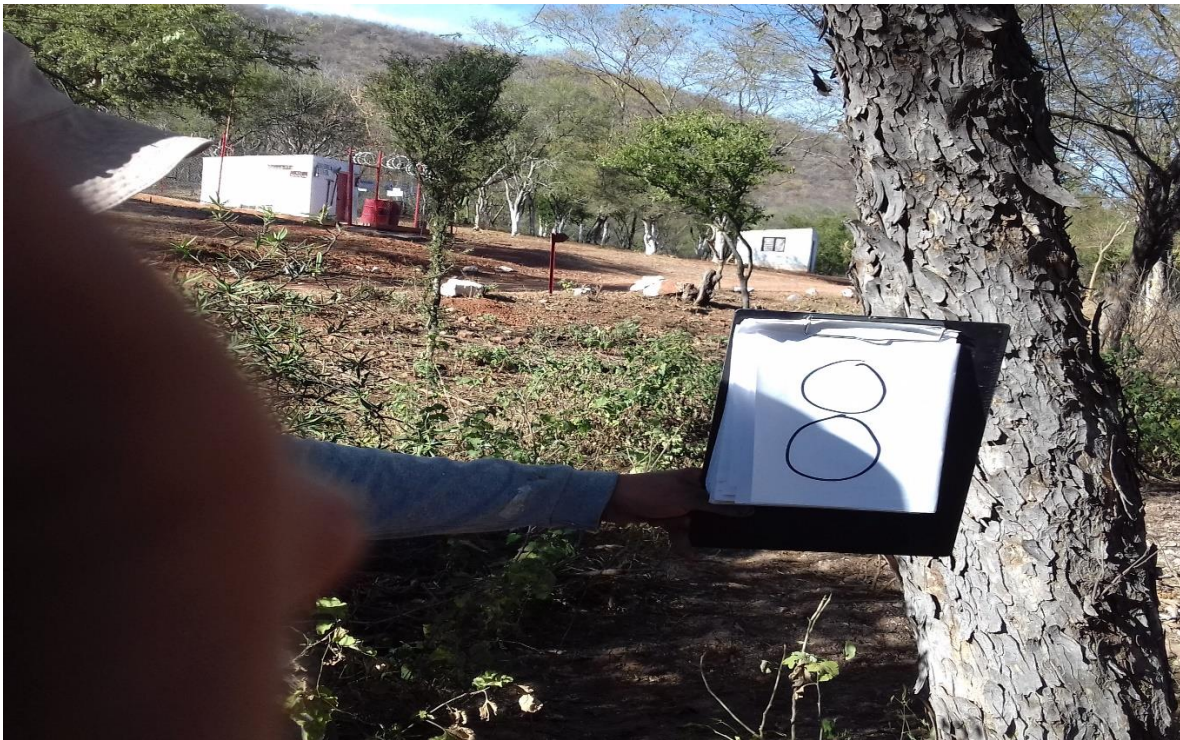
VERTICE 8.- AL FONDO POLVORIN NO. 1 Y CASETA DE VIGILANCIA.SUELO KASTAÑOZEM.

- d) Polvorines existen dos, uno con una superficie de 2.50x2.50 m. y una altura de 2.00 m. almacena 150 k. de alto explosivo y 450 k. de agente explosivo el segundo polvorín tiene una superficie de 2.25 x 2.50 m. y una altura de 2.00 m. almacena 3,000 m. de conductores y 3,000 pzas. De iniciadores. Cada polvorín cuenta con todas las medidas de seguridad cada uno tiene dos contenedores de 200 l. de fiero llenados con arena y un extintor de fuego a base de espuma. Requerimientos que exige la secretaria de La defensa nacional (SEDENA), están ubicadas en un lugar abierto en una zona semi plana tienen una separación entre si de 100m.

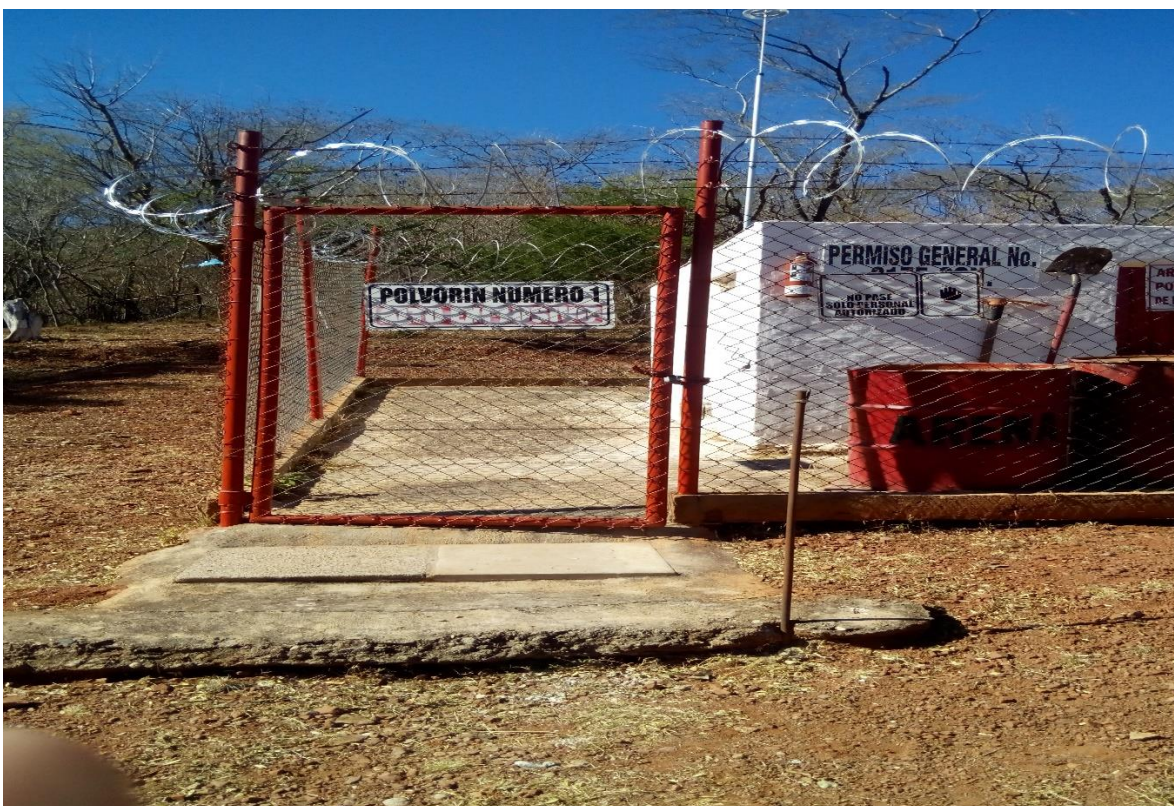
FOTO 16.- POLVORIN NO.1 suelo kastañozem no apto para la explotación.

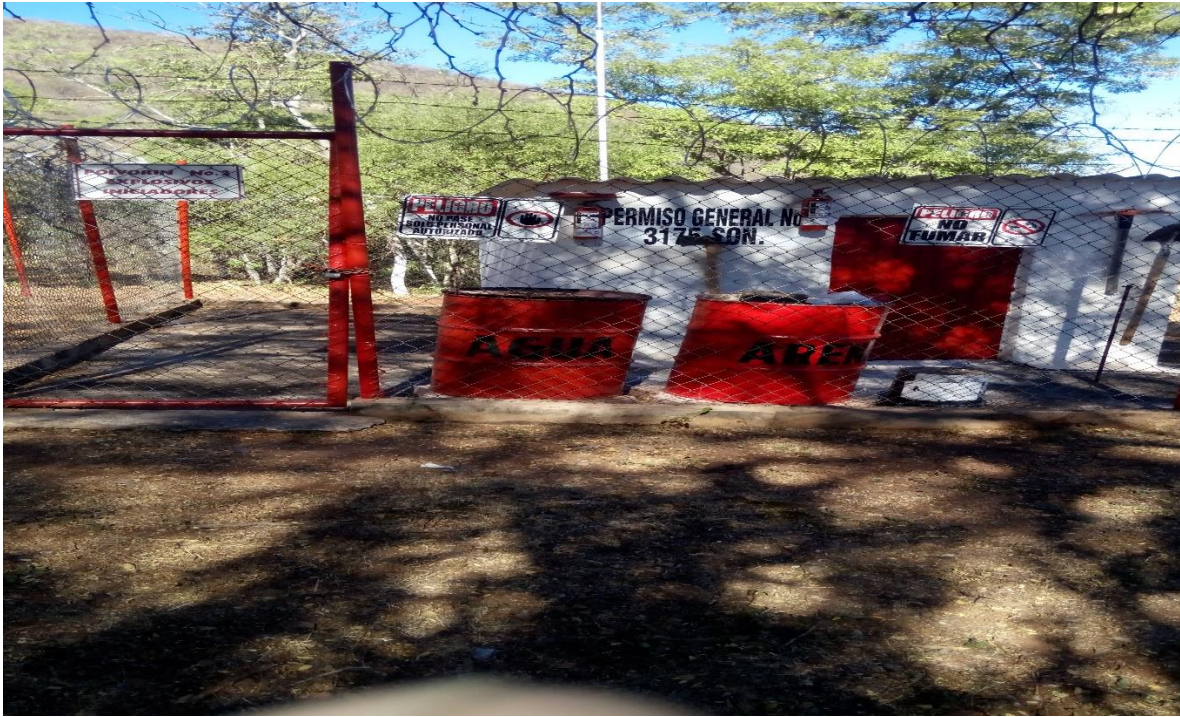
FOTO 17.- POLVORIN NO. 2 EXPLOSIVOS INICIADORES.

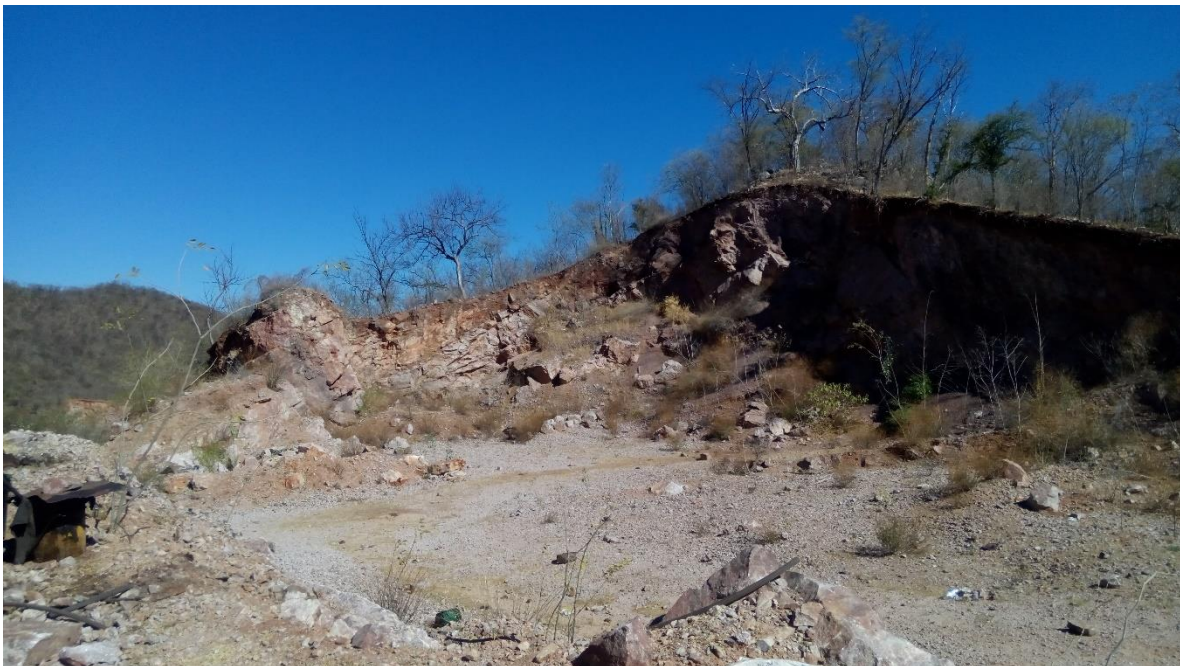
FOTO 18.- banco de piedra caliza no.1 se aprecia la regeneracion de copales.

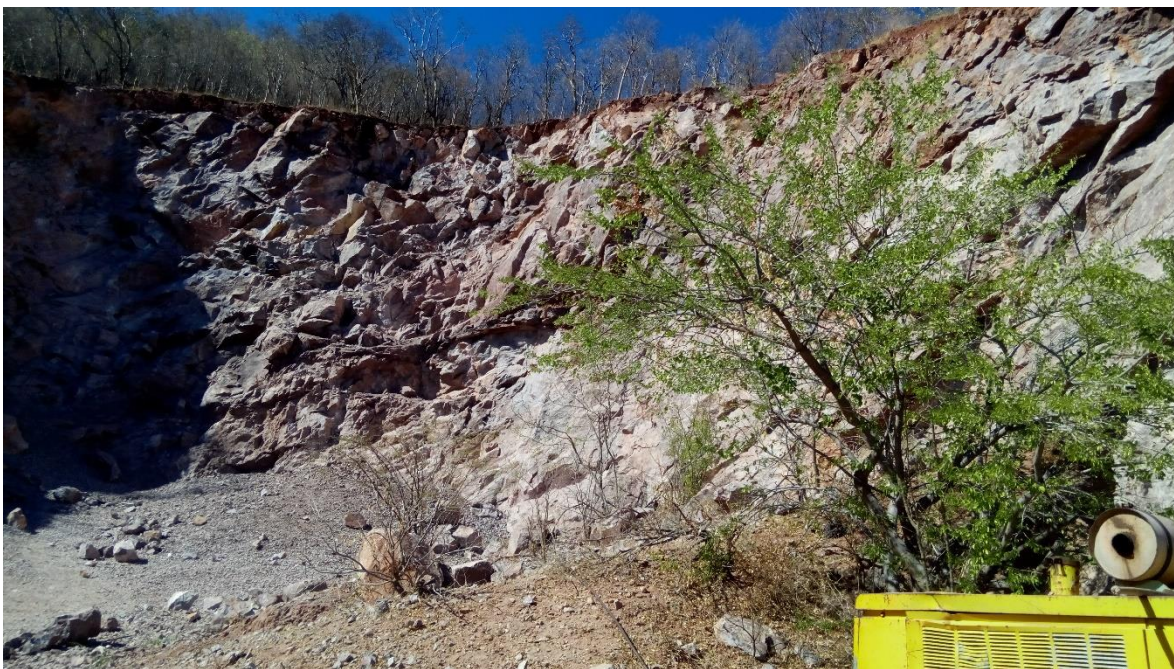
Foto 20.- banco de piedra caliza no. 3 se aprecia la regeneración de copal.

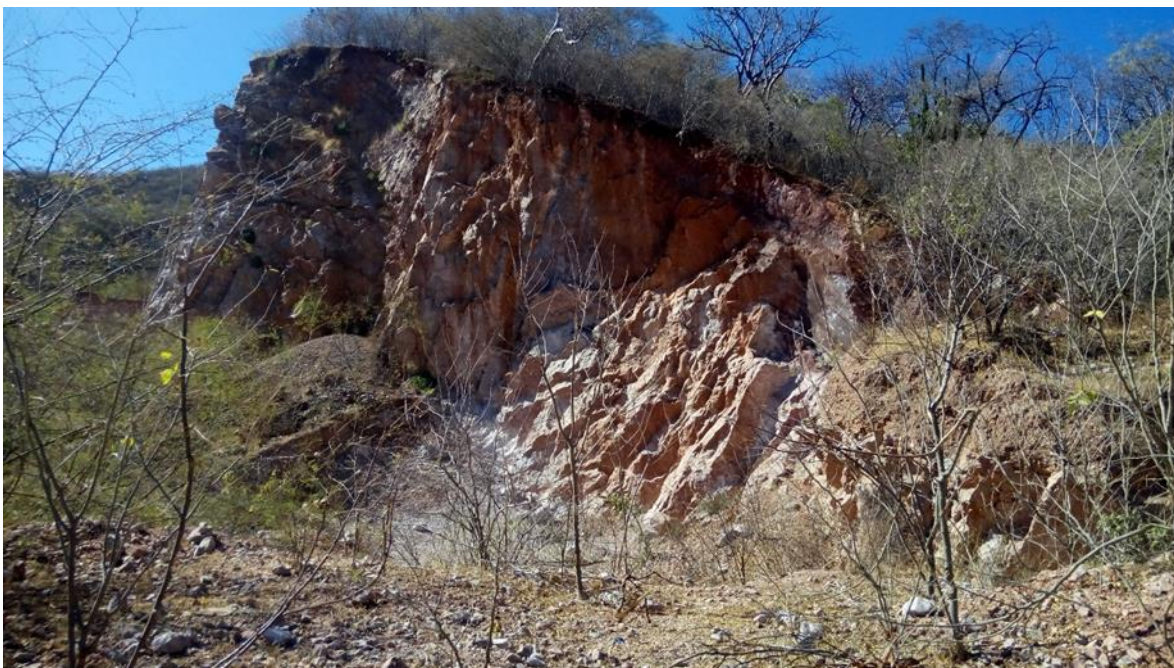
Foto 25.- banco de piedra calizano.8 en abandono se aprecia la regeneración de los copales.

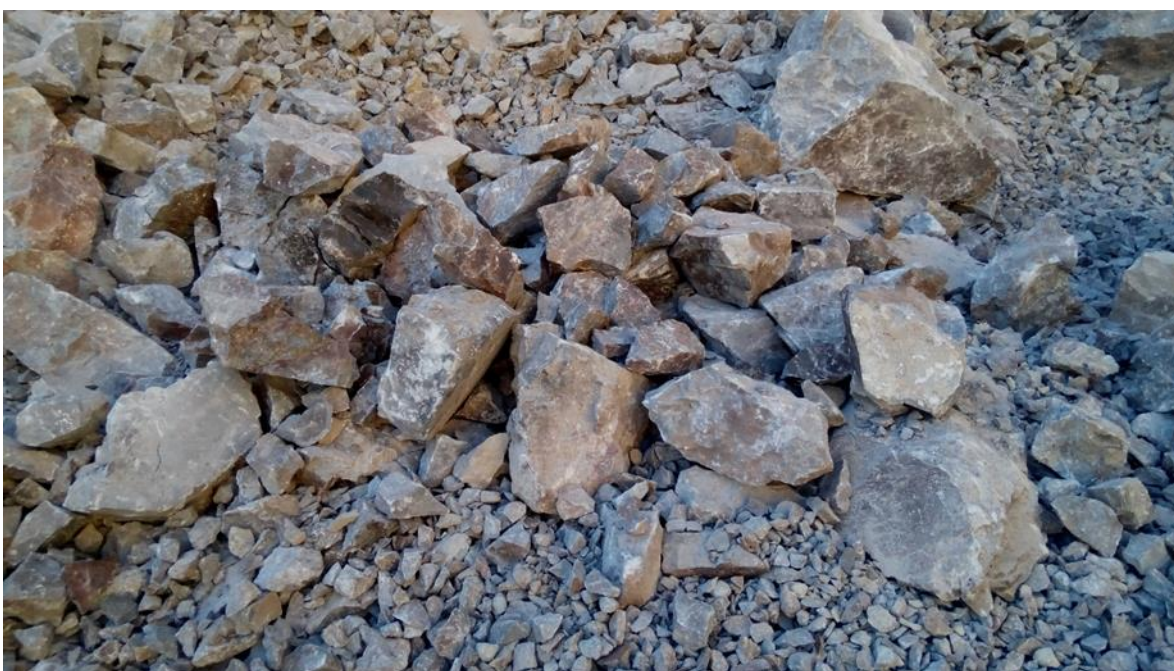
Foto 26.- piedra caliza de calidad lista para el transporte.

- e) Transporte del mineral.  
La piedra caliza se transporta en camiones de 6 m3. Con piedras calizas fragmentadas de un espesor que va de los 30-50 cm. El camión es cargado a mano con la finalidad de no contaminar la piedra caliza y preservar la fuente de empleos.

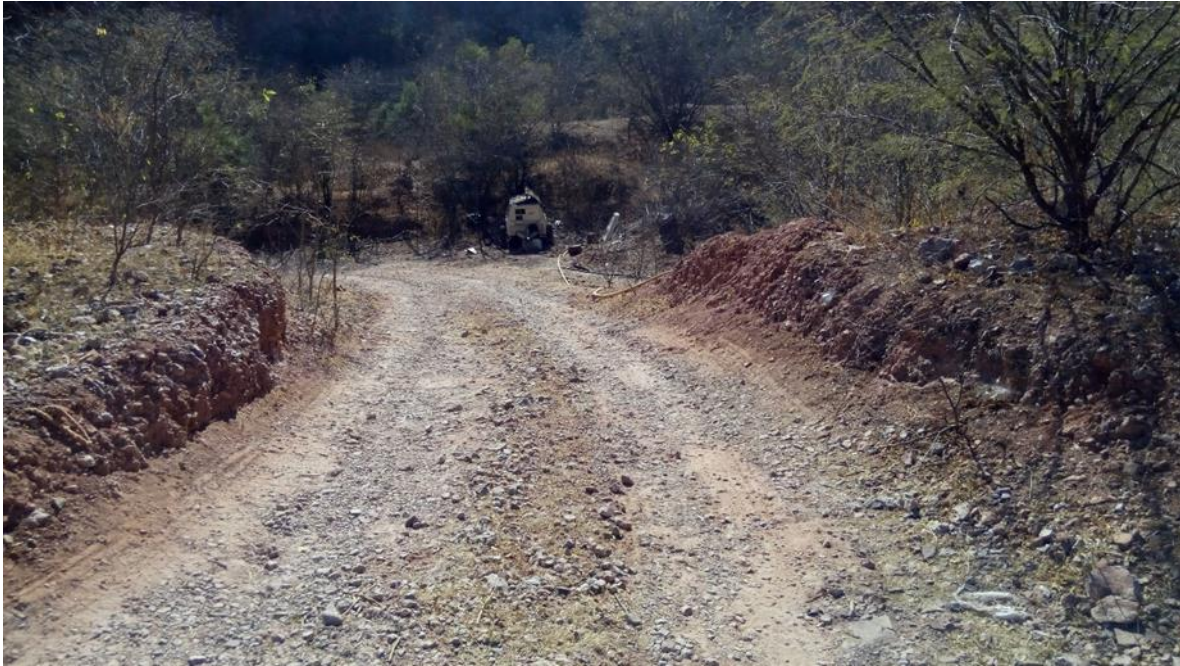
Foto 27.- camino de absceso a las caleras se observa el revestimiento del desecho de la fragmentación de la piedra caliza.

La vía de acceso al banco de piedra tiene una longitud de 15 km. Hasta el banco de piedra, está compuesto con material natural de piedra tiene una anchura promedio de 5m. a sus lados está compuesto por vegetación de copal Bursera, y una que otra cactácea, los requerimientos de agua son pocos ya que esta se utiliza para servicio doméstico del campamento de vigilancia esta agua potabilizada es llevada en pipas de 10,000 L. la cual se almacena en un contenedor de plástico de la misma capacidad, y se emplea para consumo humano y actividades domésticas(lavado de ropa, riego y mantenimiento del campamento de vigilancia), los residuos de esta agua son canalizados a un biodigestor de 1,200 L. de capacidad donde se separan los sólidos y el restante del agua, ya tratada se utiliza para riego del alrededor del campamento de vigilancia.
