| II.1 NATURALEZA DEL PROYECTO: “CONSTRUCCIÓN OPERACIÓN Y MANTENIMIENTO DE LA GRANJA ACUÍCOLA BALDEMAR”..... | 8 |

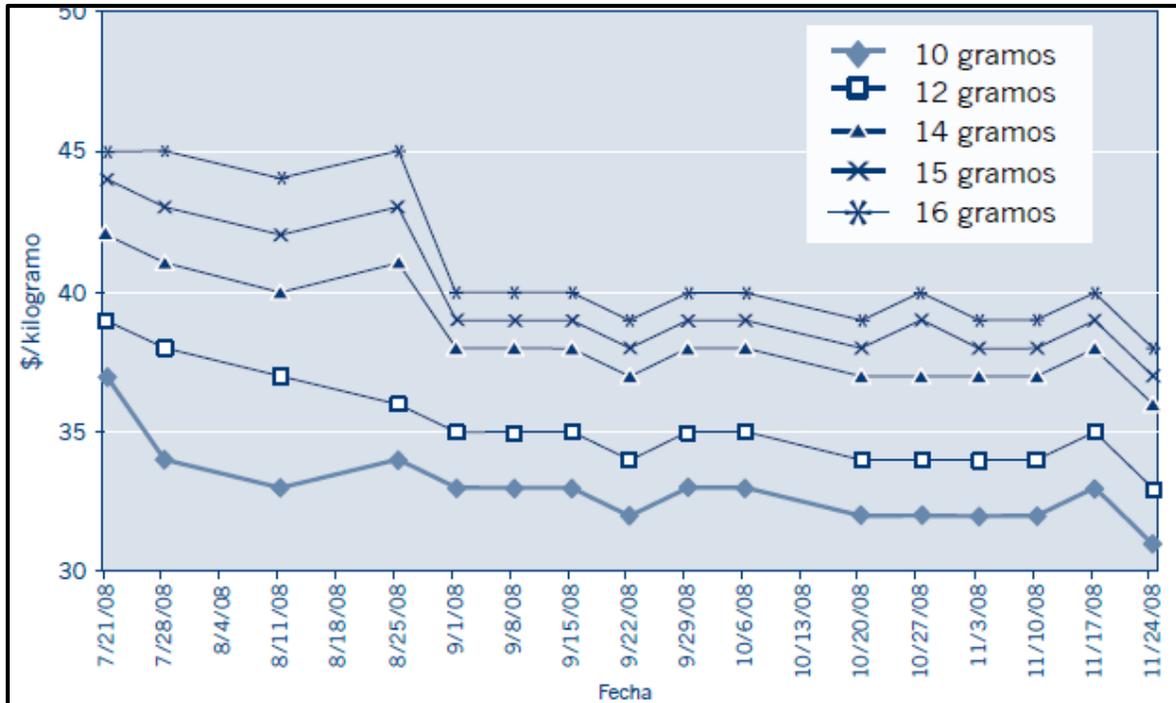
Figura 11.- Precios de camarón a bordo de granja por talla en gramos en Culiacán, Sinaloa.

Los precios del camarón registran estacionalidad más de la mitad del año y reporta precios bajos en el periodo comprendido entre septiembre y diciembre de cada año, debido a que en esta temporada ocurre la captura en las costas del pacífico y la cosecha en el caso de la acuicultura. En contra parte, se presentan precios altos de febrero a mayo, debido al incremento de la demanda por motivo de cuaresma y semana santa. Lo anterior influye en los precios de venta de camarón de acuicultura de tallas medianas y chicas destinadas al mercado interno como de muestra en la gráfica No. 16 de precios de venta de camarón a bordo de granja en Culiacán, Sinaloa durante 2008.

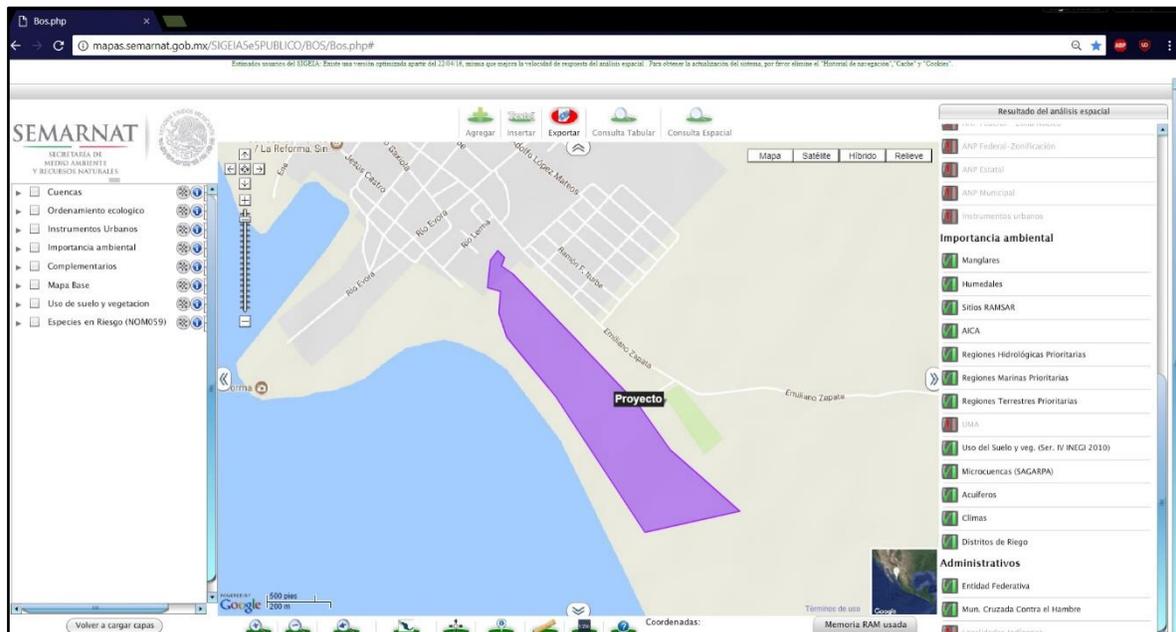
Figura 15.- Aplicación del análisis SIGEIA al polígono del proyecto

Ahora bien, de acuerdo con el análisis SIGEIA (Fig. 15), el sitio del proyecto traslapa su superficie con vegetación de matorral xerófilo y vegetación hidrófila, sin embargo, es justo recordar que la superficie del proyecto carece de vegetación tal cual se muestra en las figuras anteriores.

A la fecha de hoy el análisis SIGEIA continúa utilizando la carta de uso del suelo y vegetación de la serie IV de INEGI de 2010, dicha carta se encuentra desactualizada ya que, en la carta más actual, la serie VI de INEGI de 2017, se muestran grandes diferencias en comparación a la carta previa.

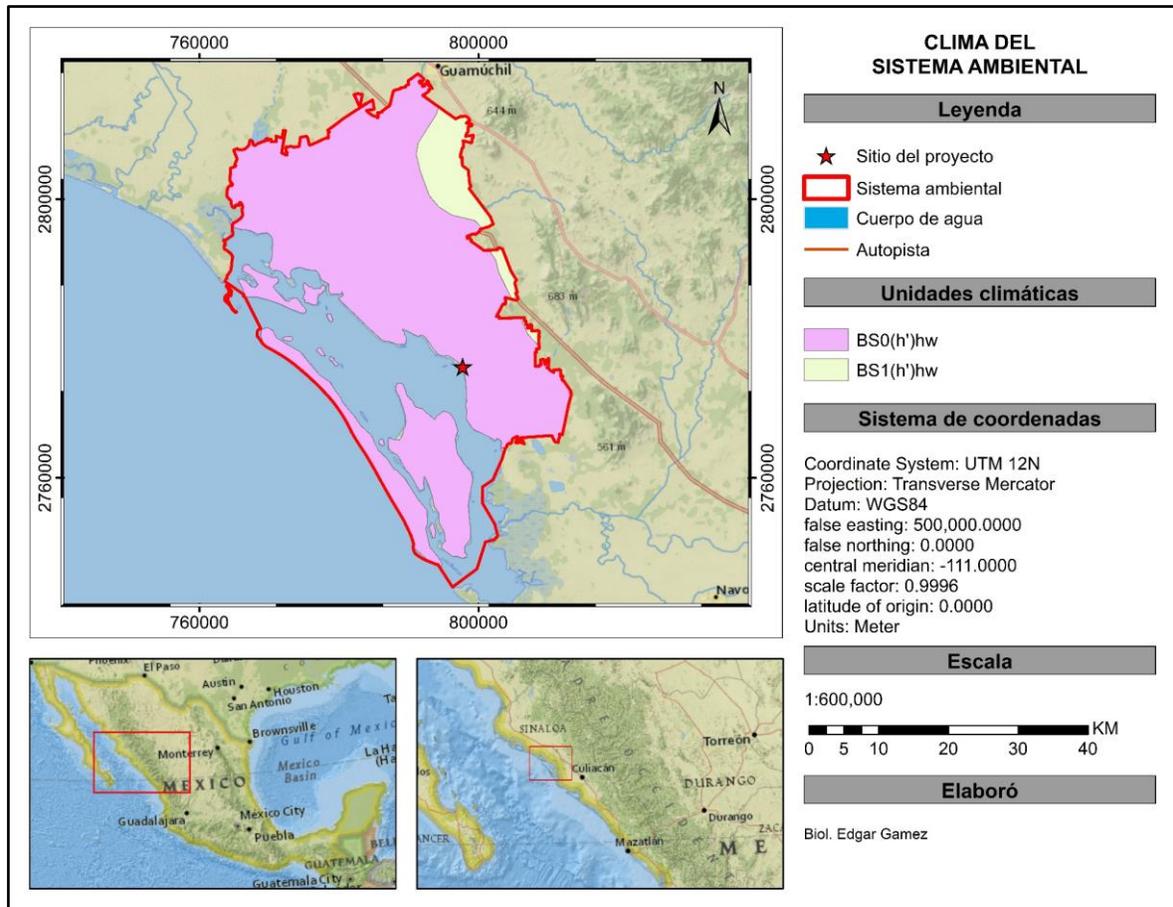
Figura 19.- Tipos de clima presentes en el Sistema Ambiental.

De acuerdo con los datos de la carta climatológica de INEGI se identifican dos tipos distintos de clima dentro del presente Sistema ambiental (Fig. 19), los cuales García (1998) describe como:

- **BS0(h') hw:** Árido, cálido, temperatura media anual mayor de 22°C, temperatura del mes más frío mayor de 18°C. Lluvias de verano y porcentaje de lluvia invernal del 5% al 10.2% del total anual.
- **BS1(h') hw:** Semiárido cálido, temperatura media anual mayor de 22°C, temperatura del mes más frío mayor de 18°C. Lluvias de verano y porcentaje de lluvia invernal del 5% al 10.2% del total anual.

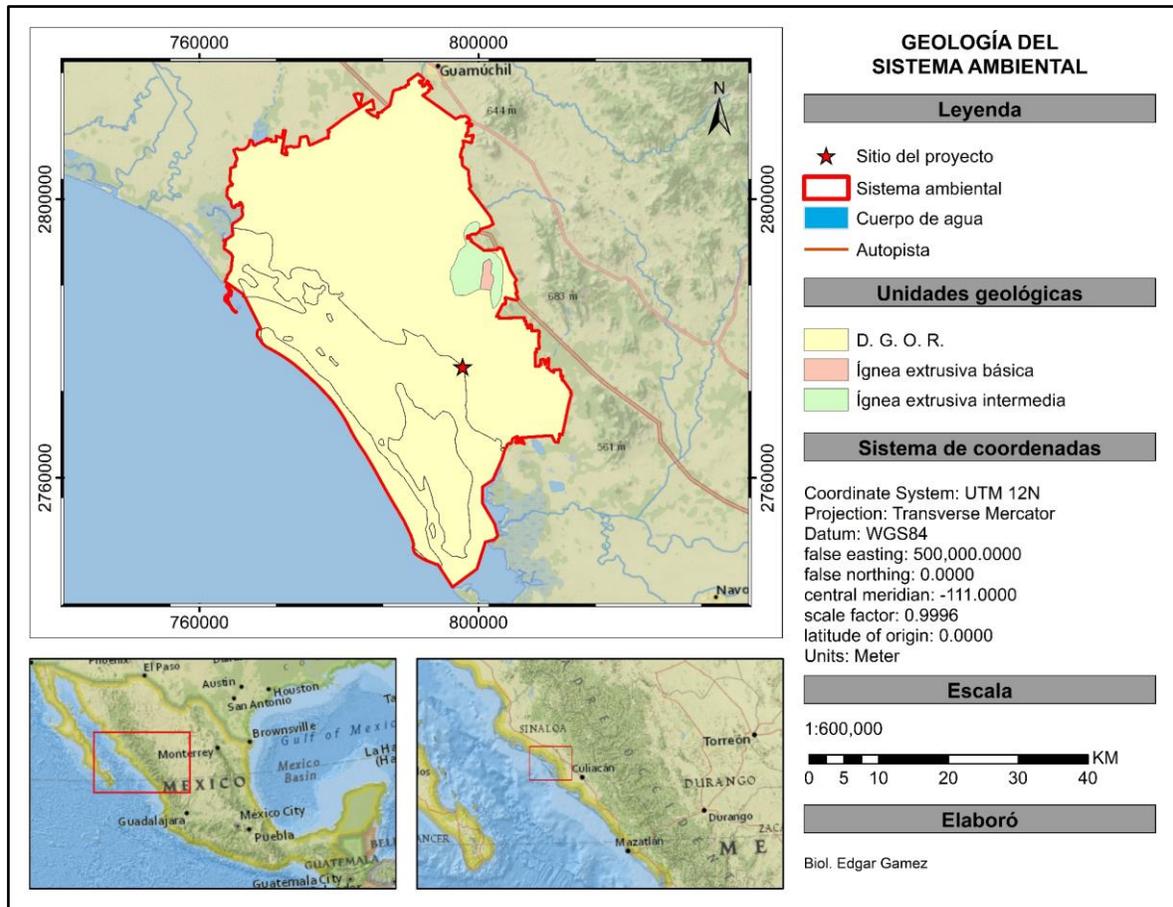
Figura 20.- Depósito geológico del Sistema Ambiental.

De acuerdo con la carta geológica del estado de Sinaloa, el presente Sistema Ambiental está compuesto por depósitos geológico de origen reciente (Fig. 20), los cuales son aluvial, eólico, lacustre y litoral, a continuación, se describen a detalle cada uno de estos elementos:

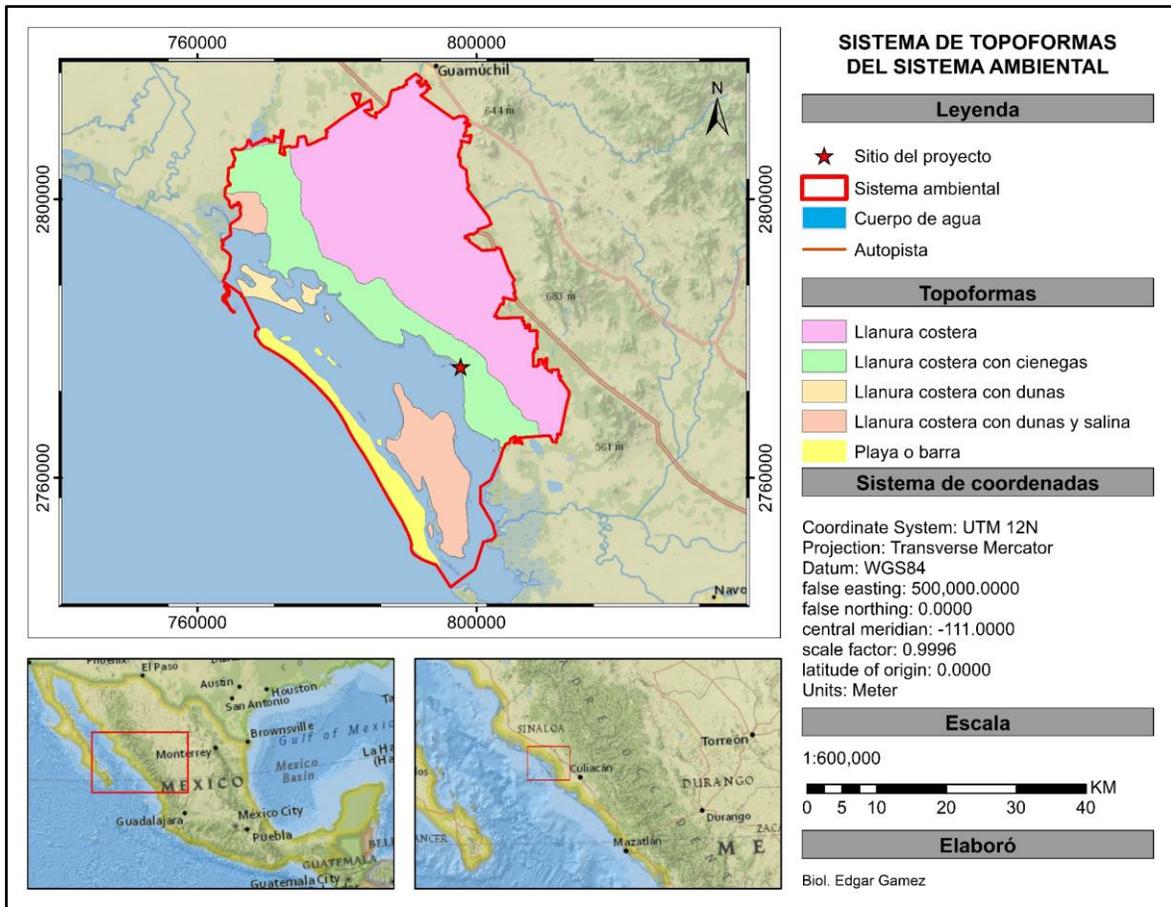
Figura 21.- Topoformas del Sistema Ambiental.

En cuanto a toposformas se refiere, dentro del presente Sistema Ambiental se pueden identificar cinco tipos (Fig. 21), dichos elementos topofórmicos hacen en su conjunto del Sistema Ambiental un sitio único, ya que gracias a las condiciones abióticas que se presentan dentro de cada forma toposforma es posible el desarrollo y la coexistencia de las especies de fauna que en ellos habitan.

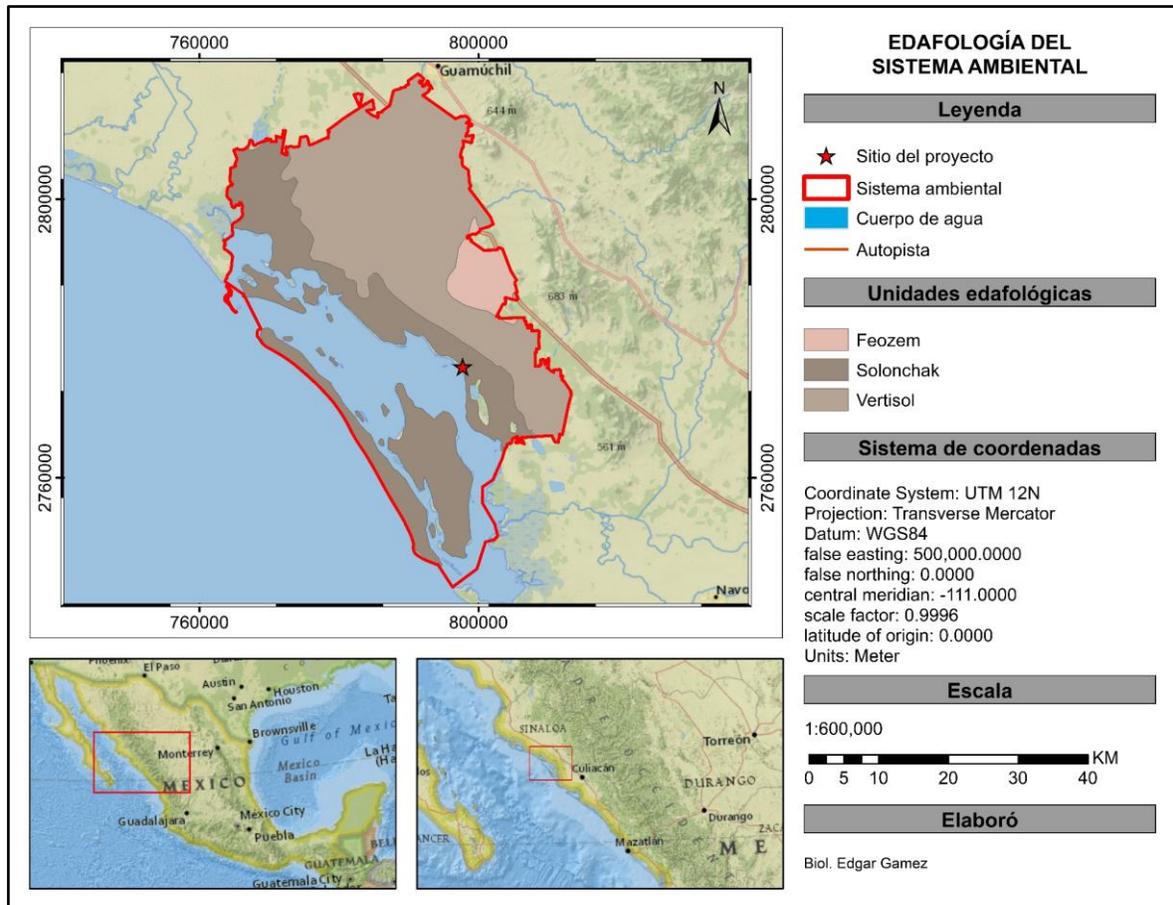
Figura 23.- Tipos de suelo presentes en el Sistema Ambiental.

Dentro del Sistema Ambiental podemos encontrar tres tipos de suelos (Fig. 23) los cuales, en conjunto con la fisiografía, geología y las condiciones climatológicas de dicha área dan lugar distintas condiciones ambientales las cuales en conjunto pueden albergar una gran biodiversidad. Los suelos que se encuentran en el presente sistema ambiental son:

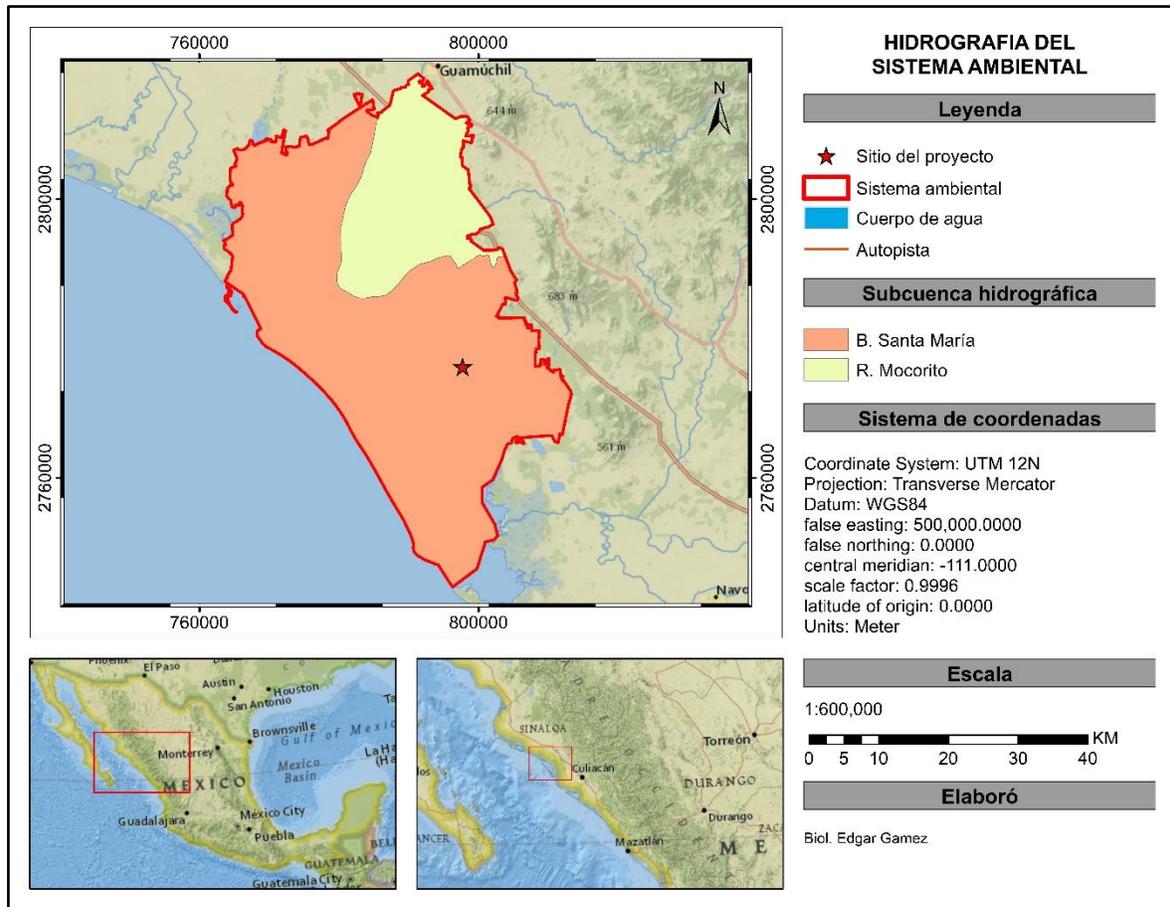
Figura 24.- Hidrografía a nivel subcuenca del Sistema Ambiental.

Hidrográficamente el Sistema Ambiental se ubica dentro de la RH10 Sinaloa, en él se conjuga la presencia de dos subcuencas hidrográficas, siendo estas: B. Santa María y R. Mocerito (Fig. 24).

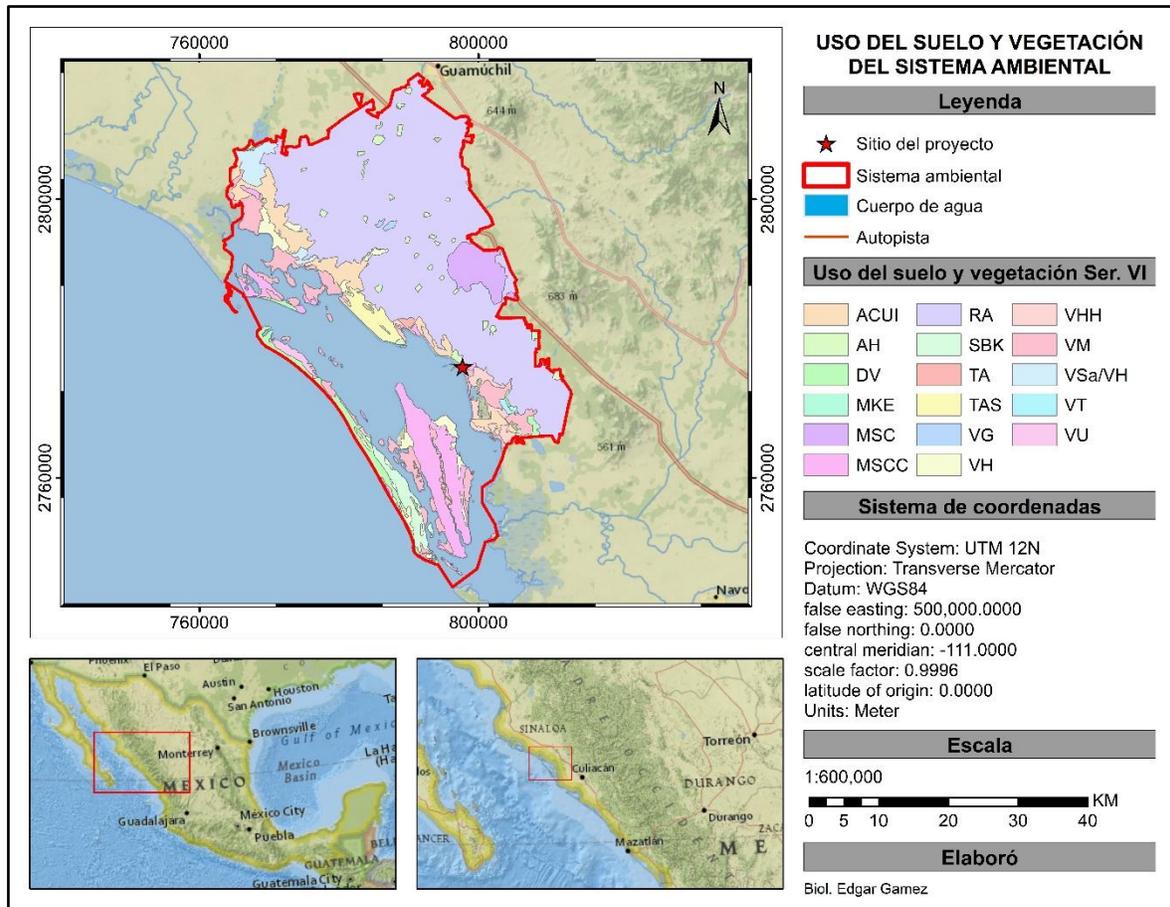
Figura 25.- Uso del suelo y tipo de vegetación serie V de INEGI del Sistema Ambiental.

El presente Sistema Ambiental es rico en distintas formas de vida vegetal, ya que en el podemos encontrar distintos tipos de vegetación silvestre, entre los que destacan manglares, vegetación de dunas costeras, tular, selva baja espinosa caducifolia entre otras, dando lugar a múltiples procesos importantes e interacciones ecológicas entre todas las formas de vida que alberga el sistema ambiental, manteniendo así sus distintos hábitats en un estado lo más cercanamente posible a lo perfecto y equilibrado. Por otro lado, también se puede encontrar distintos tipos de uso del suelo como los enfocados a la agricultura de riego, acuícola y también áreas urbanas (Fig. 25).

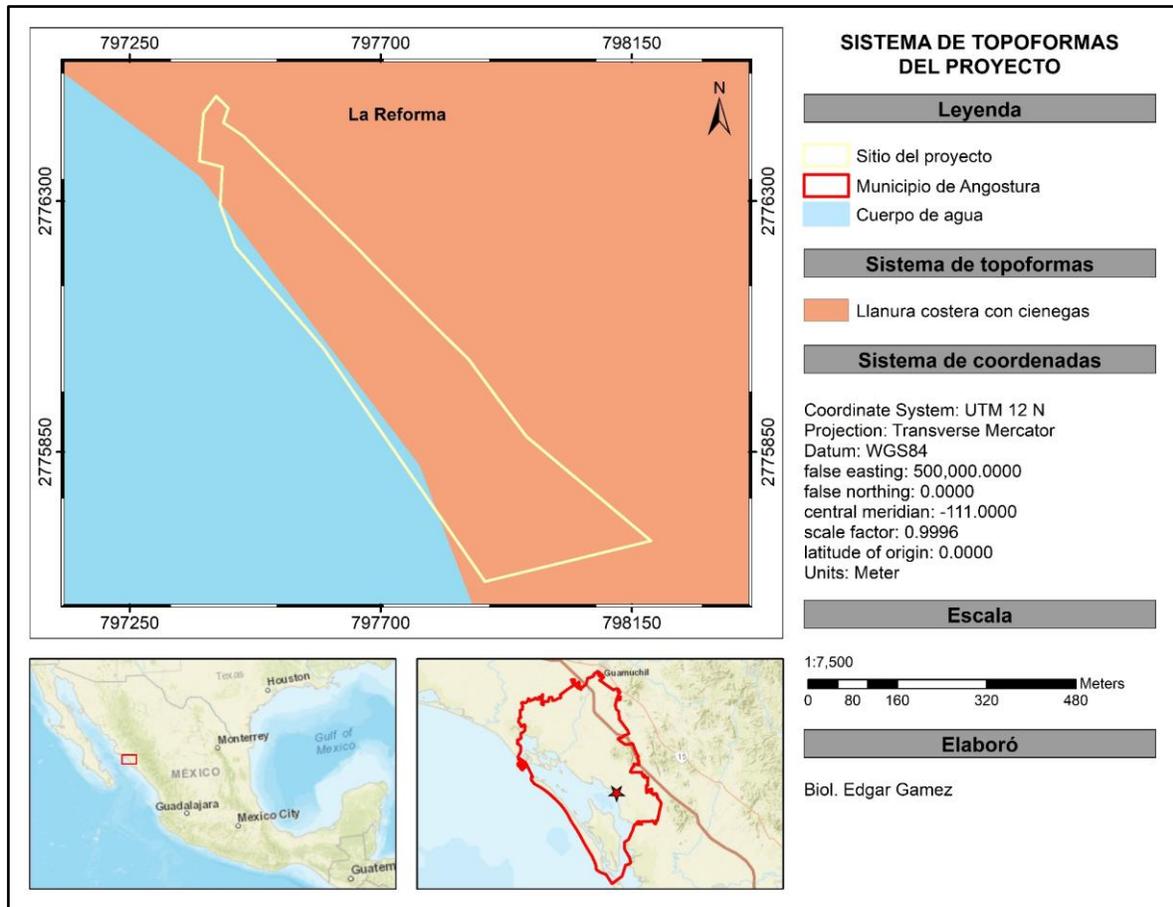
Figura 29.- Sistema de topografías en el sitio del proyecto.

En cuanto a sistemas de toposformas se refiere en el sitio del proyecto y sus alrededores se conjuga la presencia de las llanuras costeras con ciénegas (Fig. 29).

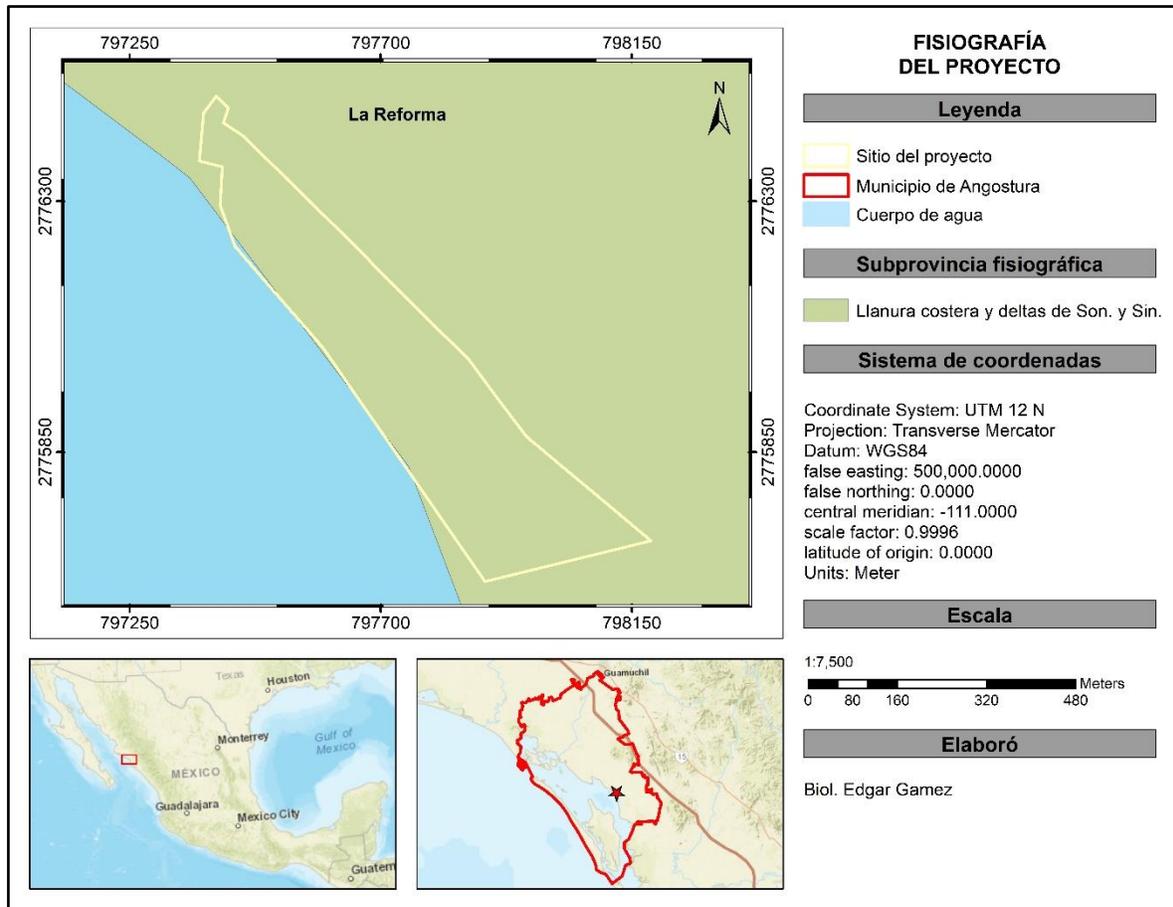
Figura 30.- Subprovincia fisiográfica presente en el sitio del proyecto y sus alrededores.

A nivel de subprovincia fisiográfica el sitio del proyecto se ubica en la subprovincia fisiográfica llanura costera y deltas de Sonora y Sinaloa, en dicho sitio las elevaciones no van más allá de los 3 MSNM.

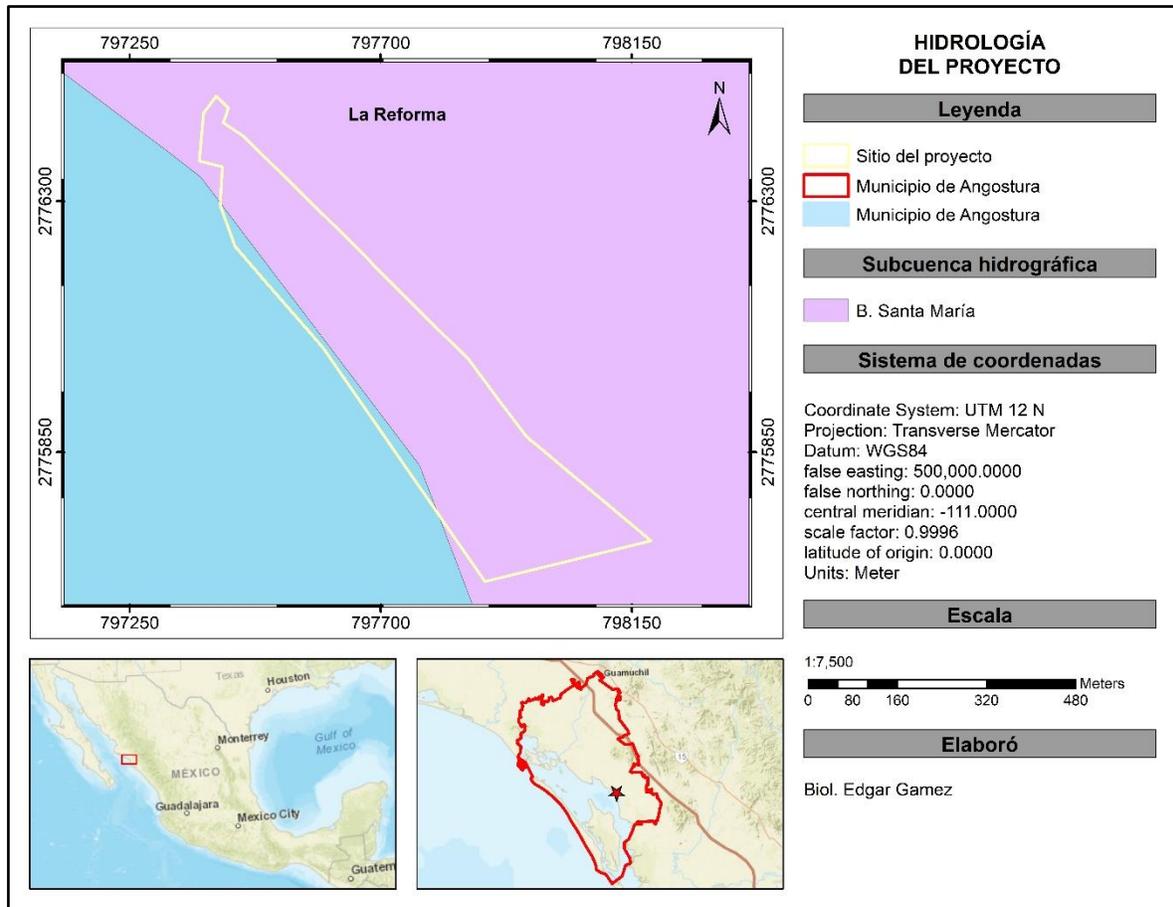
Figura 32.- Hidrografía a nivel subcuenca del sitio del proyecto y sus alrededores.

El sitio del proyecto y sus alrededores se ubican dentro de la Subcuenca hidrográfica B. Santa María (Fig. 32), la cual pertenece a la RH10 Sinaloa.

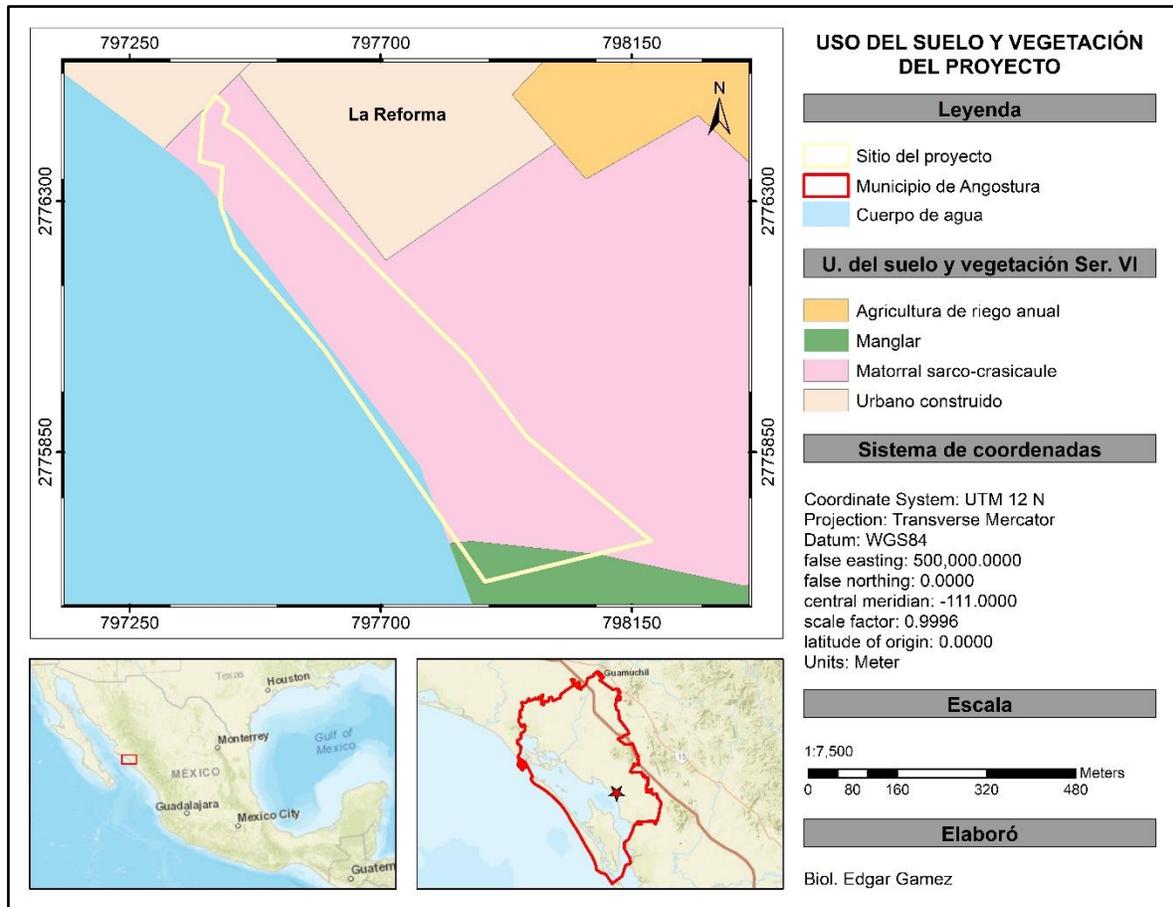
Figura 33.- Uso del suelo en el sitio del proyecto y sus inmediaciones.

De acuerdo con la carta del uso de suelo y tipo de vegetación de la serie VI (INEGI, 2017) el sitio del proyecto yace en su mayoría sobre un área de matorral sarco-crasicaule y una menor parte en un área designada como manglar, a su vez el sitio del proyecto se encuentra rodeado de un área urbano construido y otra de agricultura de riego anual, sin embargo, como se mencionó con anterioridad, el sitio del proyecto y su superficie se encuentra desprovista de vegetación en los sitios donde serán construidos los estanques de engorda, y **el área de amortiguamiento funcionará como un sitio de plantación para las plántulas generadas en las charolas hidropónicas.**
