INFORME DE LA COMISION

No. DE SOLICITUD: <u>127DF/SPFS/UZF/5119/2017</u>	FECHA: <u>14/09/2017</u>
FOLIO DE OFICIO DE COMISIÓN Y ORDEN DE MINISTRACIÓN DE VIÁTICOS	
LUGAR: <u>Berriozabal, Zapata 1, Nuevo Sta. Fe y Tierra Nueva, mpio. Ocozocoautla</u>	PERÍODO: <u>12 AL 12 DE SEPTIEMBRE DE 2017</u>

En referencia la comisión 127DF/SPFS/UPA/5118/2017 y 127DF/SPFS/UZF/5119/2017 de los CC. Natalio del Refugio Díaz Santiago y Francisco Martín Gómez respectivamente, para análisis y evaluación de daños por sismo 8.2 de fecha 7 de septiembre de 2017 para aplicar PET Inmediato. Se acudió al área de Protección Civil del Municipio de Berriozabal, entrevistándose con el C. Francisco y César, hasta el día 12 de septiembre, no se reportan daños en materia. El sitio de residuos sólidos opera con normalidad. Los daños son en infraestructura como viviendas, escuelas e iglesias. Se acordó enviar a los correos de la institución fotos y coordenadas del sitio daños que pudieran encontrar los días subsecuentes. En el municipio de Ocozocoautla de Espinosa, nos reunimos con el Secretario municipal del Ayuntamiento, reportando daños en caminos de las comunidades Emiliano Zapata, Tierra Nueva, 20 casas y Nuev

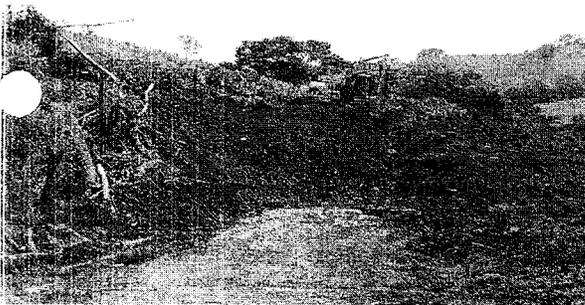
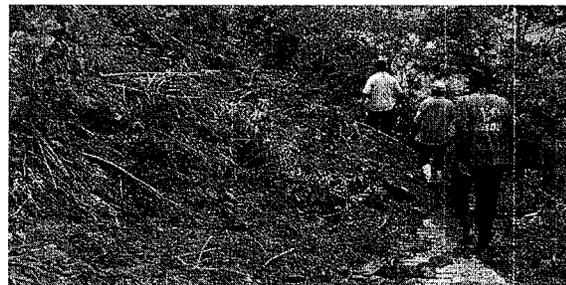
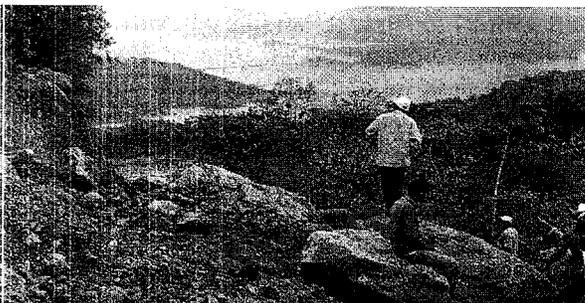
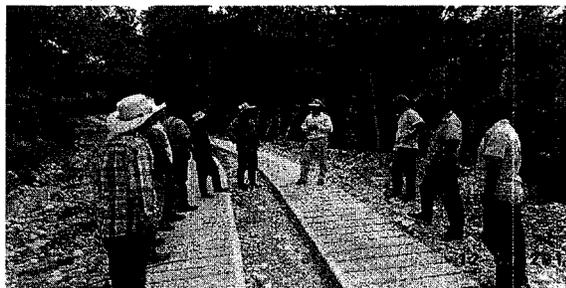
Se realizó la visita a las comunidades citadas, encontrando los siguientes daños: EMILIANO ZAPATA, acarreo de arena proveniente de la carretera que da acceso a la comunidad derivado en las intensas lluvias momentos después del sismo de 8.2 de fecha 07 de septiembre. Se presentan cárcavas de ambos lados de la carretera como de 400 m de largo; en este caso se puede realizar pequeñas presas de piedra a lo largo de la carretera para evitar que se continúe dañando la carretera. En el caso de la piedra, son aproximadamente tres camiones volteos que se requiere para su retiro, en promedio 3 horas de trabajo. TIERRA NUEVA ubicada dentro de la Reserva Selva El Ocote. Se contactó al C. Cesar Ruiz Hernández del Consejo de Vigilancia y al C. Nicolás Pérez Hernández, fueron afectados por deslizamiento una longitud de aproximadamente 200 m de camino rural, que obstruye totalmente el camino hacia la comunidad de 900 habitantes (120 ejidatarios y avocindados), el deslizamiento es de aproximadamente 2 ha, es necesario murillos con cercas vivas, muros de gavión. Así mismo el Río 38 que corre paralelo a la carretera presenta deslaves (16°98'705" 93°50'109), requiere un muro de contención para evitar la pérdida de la carretera. NUEVO SANTA FE, fuera de la Reserva Selva El Ocote, se contactó al C. Bartolo Pérez Pérez Comisariado ejidal, Daniel Pérez Montejo, Consejo de vigilancia y José López Pérez, agente municipal, cuenta con 39 ejidatarios, que junto con el resto de avocindados forman un núcleo poblacional de 208 habitantes. Presentan deslizamiento de tierra y roca sobre la carretera hacia la comunidad de 70 metros de largo, 30 metros de ancho y 15 metros de alto, requiere rehabilitación de caminos con maquinaria por contar con rocas de gran tamaño. Pdte. Bartolo Pérez Pérez; Srio. Marcelino Pérez Sanchez; Tes. Daniel Pérez Montejo, Vocal 1 Mateo Hernández Pérez y Vocal 2 Lázaro Montejo López
